4 Edificios

4.1 Análisis de las limitaciones

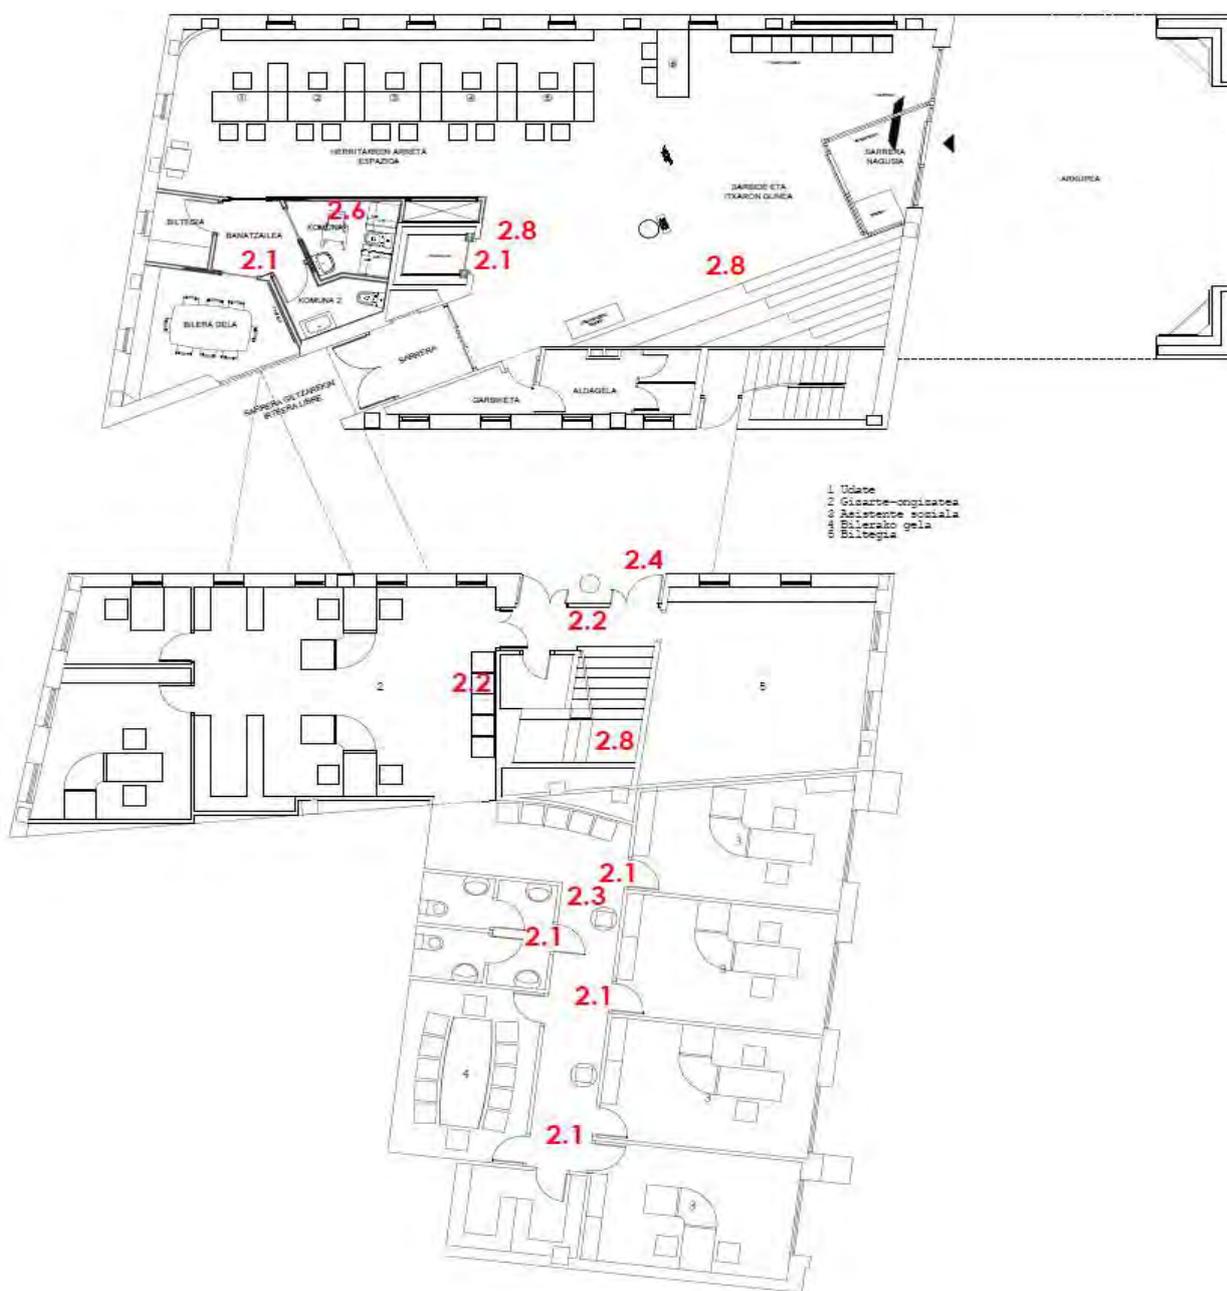
PLANTA BAJA

Se trata de un edificio de grandes dimensiones en el que hay varios núcleos de escaleras. En general, se ha podido comprobar que los peldaños cuentan con bandas antideslizantes, pero hay numerosos tramos de escaleras que únicamente cuenta con pasamanos a una altura. En algunos casos además el pasamanos se queda corto y no abarca el recorrido total de las escaleras.

El edificio no dispone de ninguna franja señalizadora que indique la existencia de un cambio de pendiente o cambio de cota, como escaleras, rampas, etc.

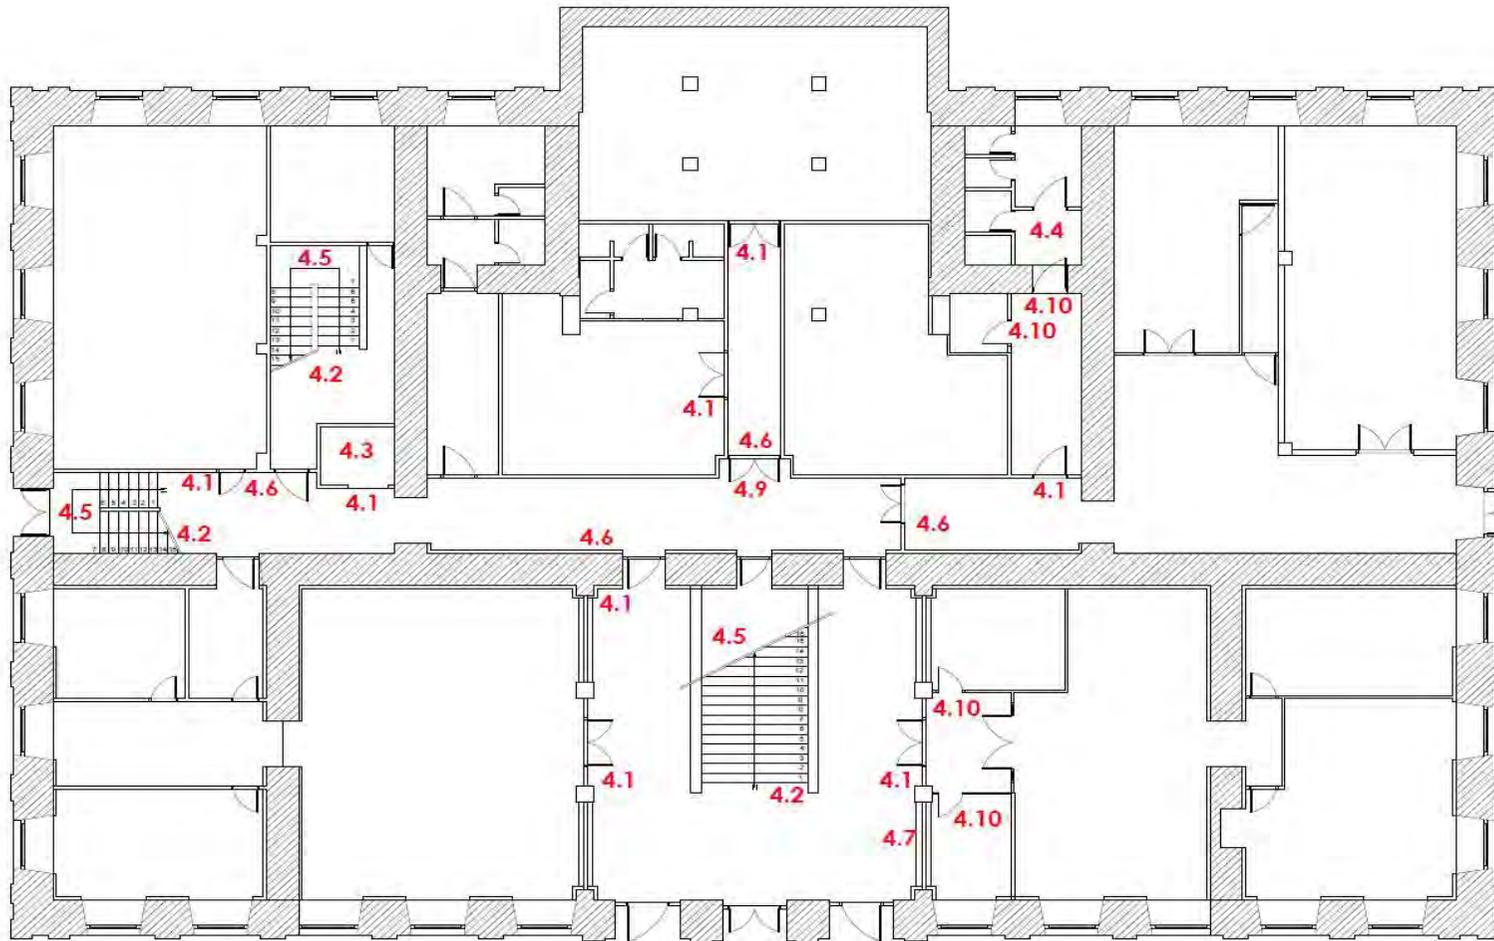
PLANTA BAJA

P.4.9	<p>Escalón aislado</p> <p>En el acceso a la zona de la Policía Municipal existe un escalón aislado.</p>
P.4.10	<p>Puertas interiores</p> <p>Varias de las puertas interiores que comunican las distintas dependencias del edificio no cuentan con la anchura mínima para resultar, al menos, practicables.</p> <p>Hay también muchas puertas compuestas de dos hojas de 0,60 cada una, que no cumplen el ancho mínimo, ya que, al menos una de las hojas debe ser de 0,80 m para ser practicable.</p>
P.4.11	<p>Escaleras aisladas</p> <p>En el hall principal de la planta primera, junto a las escaleras principales existen tres escalones aislados que además pasan desapercibidos al ser del mismo color que el suelo, por lo que resultan peligrosos.</p>
P.4.12	<p>Escaleras exteriores</p> <p>En la fachada trasera el edificio cuenta con unas escaleras exteriores para acceder al mismo.</p> <p>Estas escaleras cuentan con bocel, no disponen de ningún tipo de pasamanos y tampoco tienen bandas antideslizantes en los peldaños ni franjas señalizadoras que indican la existencia de obstáculos o cambios de pendiente. Además, no cuentan con una rampa alternativa para facilitar el acceso al edificio a personas en sillas de ruedas.</p>

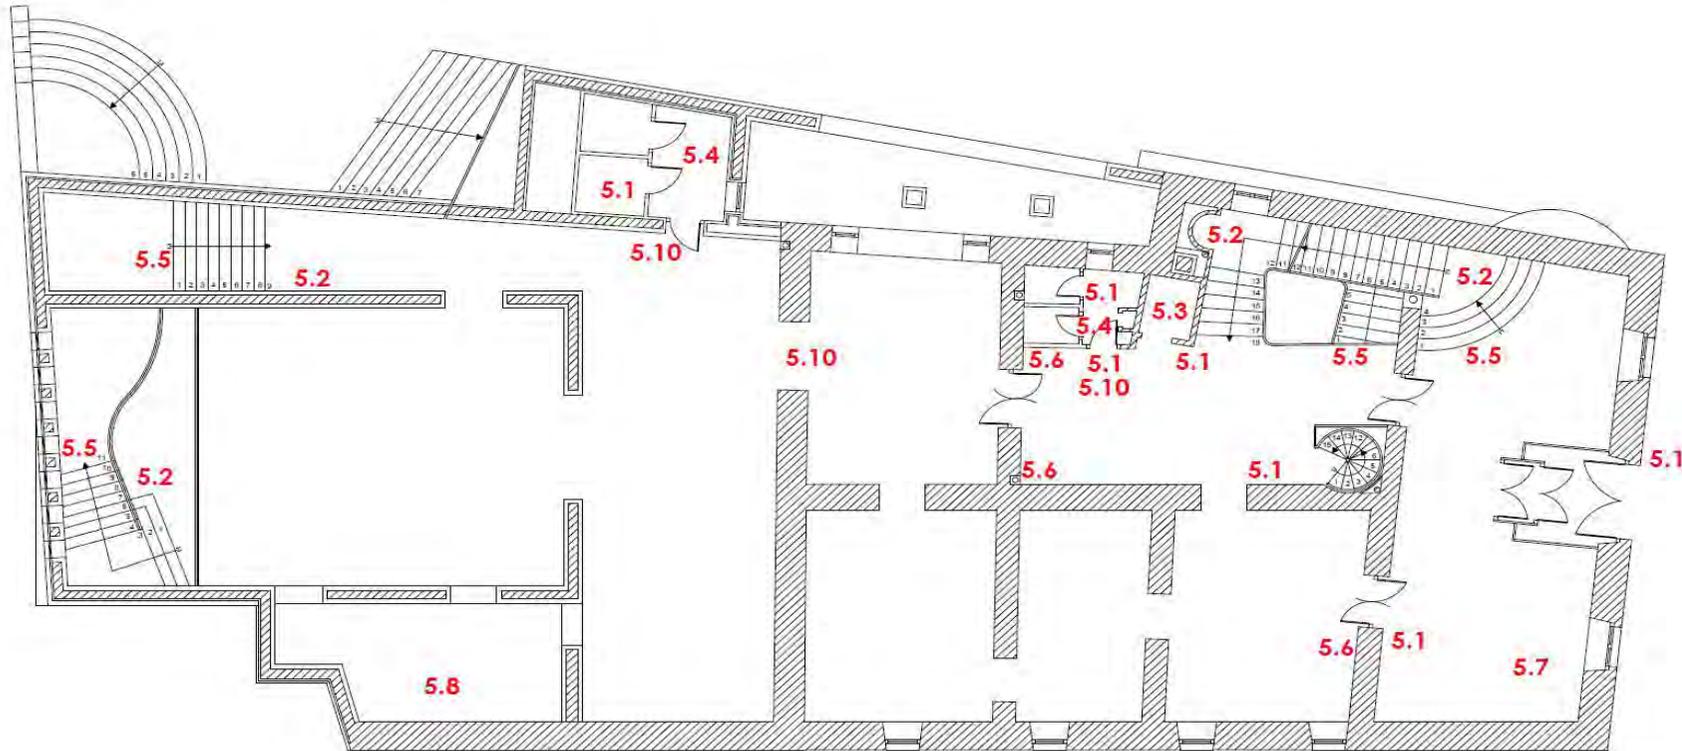
ARANBURU JAUREGIA PLANTA BAJA

Ref.	DEBILIDADES, BARRERAS Y LIMITACIONES
P.5.1	<p>Rótulos</p> <p>El edificio no dispone de todos los rótulos adecuados. Faltan muchos de los rótulos para las indicaciones de los distintos espacios y los que hay, no cumplen con las características que se exigen para su uso por personas con discapacidad.</p>
P.5.2	<p>Escaleras interiores</p> <p>El edificio cuenta con varios núcleos de escaleras para resolver la comunicación vertical del mismo. Las escaleras no cuentan con bandas antideslizantes en los peldaños. Además, faltan pasamanos correctos, ya que en algunas de las escaleras únicamente se dispone de pasamanos a una altura o resultan demasiado cortos. Algunas de estas escaleras tienen peldaños con bocel.</p>
P.5.3	<p>Ascensor</p> <p>El edificio cuenta con un ascensor para la comunicación vertical. Este ascensor no tiene las dimensiones mínimas para ser accesible. Este ascensor es el único medio para poder acceder a la planta bajocubierta en condiciones de seguridad, ya que la alternativa son unas escaleras de caracol que están precintadas.</p>

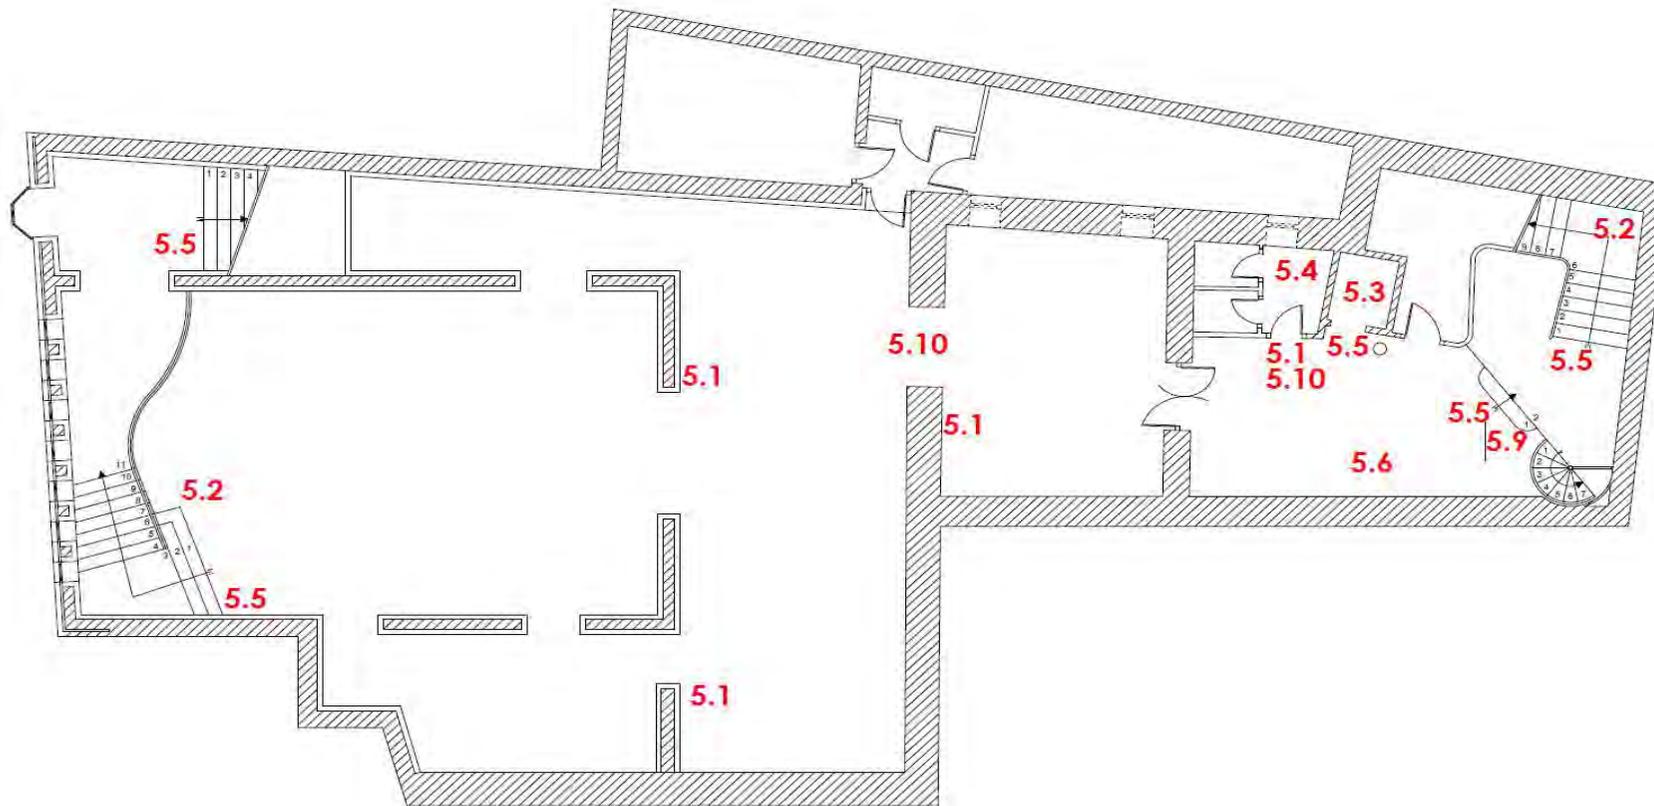
ARANBURU JAUREGIA PLANTA SÓTANO

P.5.9	<p>Escalones aislados</p> <p>En la planta sótano, existen dos escalones aislados.</p>
P.5.10	<p>Puertas interiores</p> <p>Varias de las puertas interiores que comunican las distintas dependencias del edificio no cuentan con la anchura mínima para resultar, al menos, practicables.</p> <p>Hay también muchas puertas compuestas de dos hojas de 0,75 cada una, que no cumplen el ancho mínimo, ya que, al menos una de las hojas debe ser de 0,80 m para ser practicable.</p> <p>El sistema de accionamiento de algunas de ellas es mediante pomos, que son elementos que no permiten el accionamiento por personas con dificultades en la manipulación.</p>

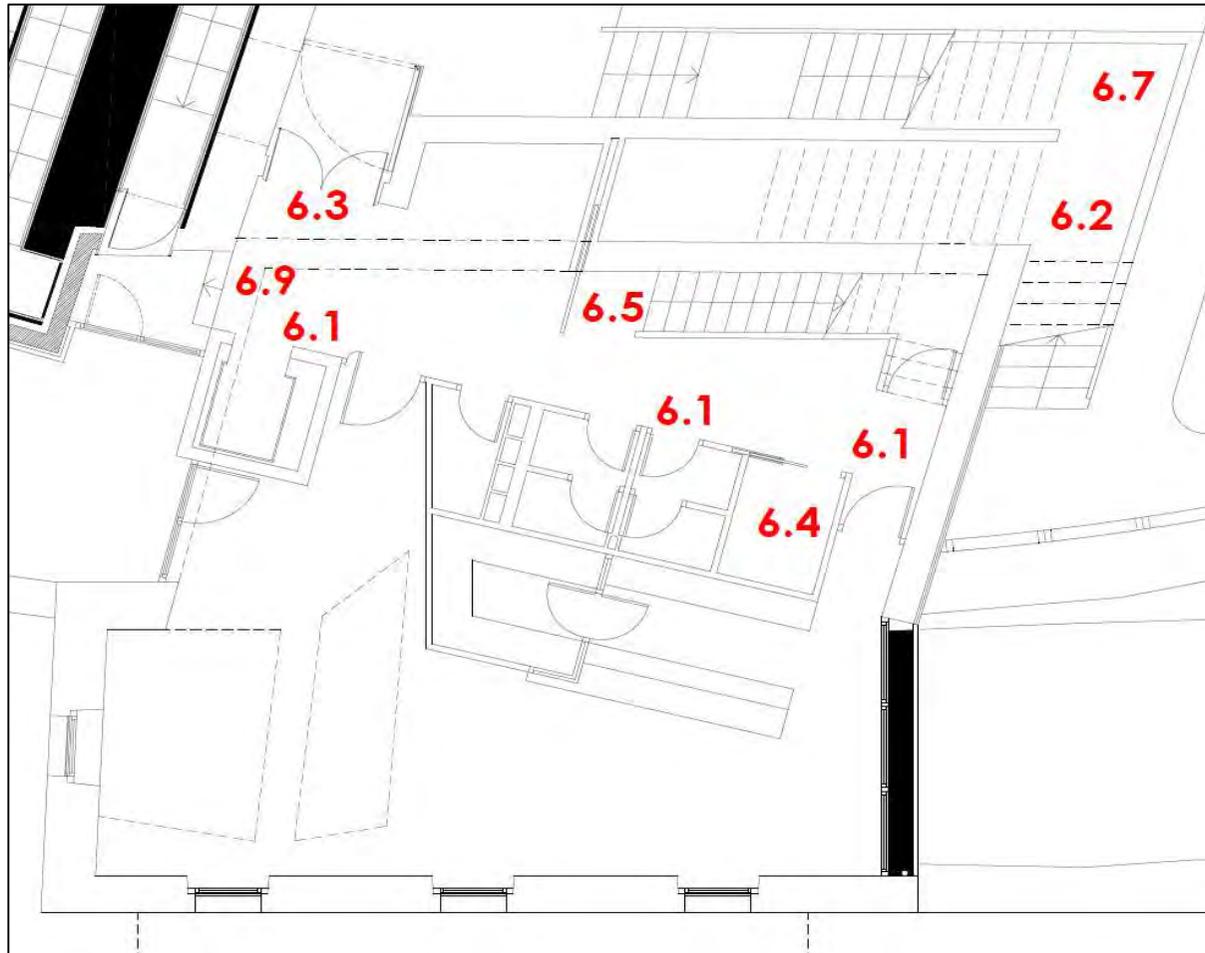
ERROTA PLANTA SÓTANO

Ref.	DEBILIDADES, BARRERAS Y LIMITACIONES
P.6.1	<p>Rótulos</p> <p>El edificio no dispone de todos los rótulos adecuados. Faltan muchos de los rótulos para las indicaciones de los distintos espacios y los que hay, no cumplen con las características que se exigen para su uso por personas con discapacidad.</p>
P.6.2	<p>Escaleras interiores</p> <p>El edificio cuenta unas escaleras interiores para resolver la comunicación vertical del mismo. Estas escaleras cuentan con bandas antideslizantes en los peldaños, así como pasamanos dobles adecuados, aunque no son continuos en algunos puntos.</p>
P.6.3	<p>Puertas y elementos transparentes</p> <p>En el edificio hay varias puertas y zonas totalmente acristaladas que no disponen de ninguna banda señalizadora que permita su identificación.</p>
P.6.4	<p>Aseos accesibles</p> <p>El edificio dispone de dos aseos adaptados. Los espacios en los que se ubican sí cumplen con las dimensiones mínimas, pero faltan algunos de los elementos que deben tener. Además, hay algunos elementos que invaden el círculo libre de obstáculos como papeleras, radiadores, etc.</p>

P.6.5	Franjas señalizadoras El edificio no dispone de ninguna franja señalizadora que indique la existencia de un cambio de pendiente o cambio de cota, como escaleras, rampas, etc.
P.6.6	Sistemas de accionamiento de puertas En la planta segunda hay dos puertas que cuentan con un sistema de accionamiento que no es el adecuado para personas con dificultades en la manipulación.
P.6.7	Escaleras exteriores En el exterior el edificio cuenta con unas escaleras para acceder al mismo. Estas escaleras no disponen de pasamanos correctos y tampoco tienen bandas antideslizantes en los peldaños ni franjas señalizadoras que indican la existencia de obstáculos o cambios de pendiente. Además, el pavimento resbala en mojado.
P.6.8	Puerta en salida de emergencia En la segunda planta del edificio cuenta con una salida con una puerta de emergencia que dispone de una única barra.
P.6.9	Escalón aislado En la planta baja, junto a la zona de comunicación con el edificio anexo hay dos escalones aislados que no se encuentran señalizados, carecen de franjas, bandas y además pueden resultar peligrosos.

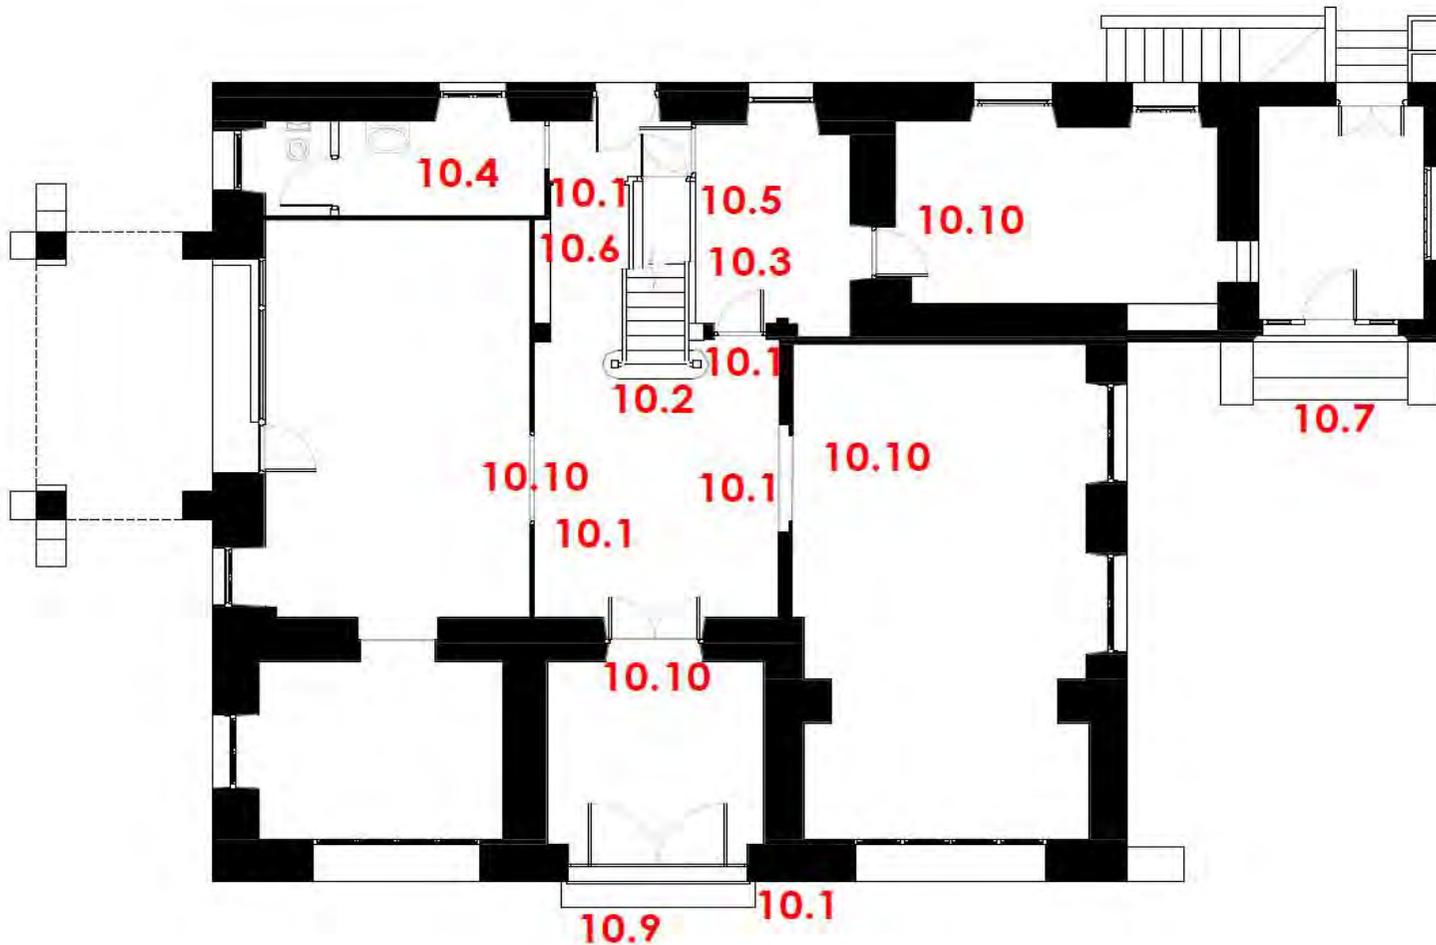
PLANTA BAJA

Ref.	DEBILIDADES, BARRERAS Y LIMITACIONES
P.10.1	<p>Rótulos</p> <p>El edificio no dispone de los rótulos adecuados. Faltan muchos de los rótulos para las indicaciones de los distintos espacios y los que hay, no cumplen con las características que se exigen para su uso por personas con discapacidad.</p>
P.10.2	<p>Escaleras interiores</p> <p>El edificio cuenta con un núcleo de escaleras para resolver la comunicación vertical del mismo. Estas escaleras no cuentan con bandas antideslizantes en los peldaños. Además, faltan pasamanos correctos, ya que en algunas de las escaleras únicamente se dispone de pasamanos a una altura o resultan demasiado cortos. Los escalones tienen bocel.</p>
P.10.3	<p>Ascensor</p> <p>El edificio cuenta con un ascensor para la comunicación vertical. Este ascensor no tiene las dimensiones mínimas para ser accesible.</p>

P.10.8	<p>Puertas y elementos transparentes</p> <p>En el edificio hay varias puertas y zonas totalmente acristaladas que no disponen de ninguna banda señalizadora que permita su identificación.</p>
P.10.9	<p>Escalón aislado</p> <p>Para acceder al edificio hay un escalón aislado en la puerta principal.</p>
P.10.10	<p>Puertas interiores</p> <p>Varias de las puertas interiores que comunican las distintas dependencias del edificio no cuentan con la anchura mínima para resultar, al menos, practicables.</p> <p>Hay también tres puertas compuestas de dos hojas de 0,63 - 0,72 m cada una, que no cumplen el ancho mínimo, ya que, al menos una de las hojas debe ser de 0,80 m para ser practicable.</p>

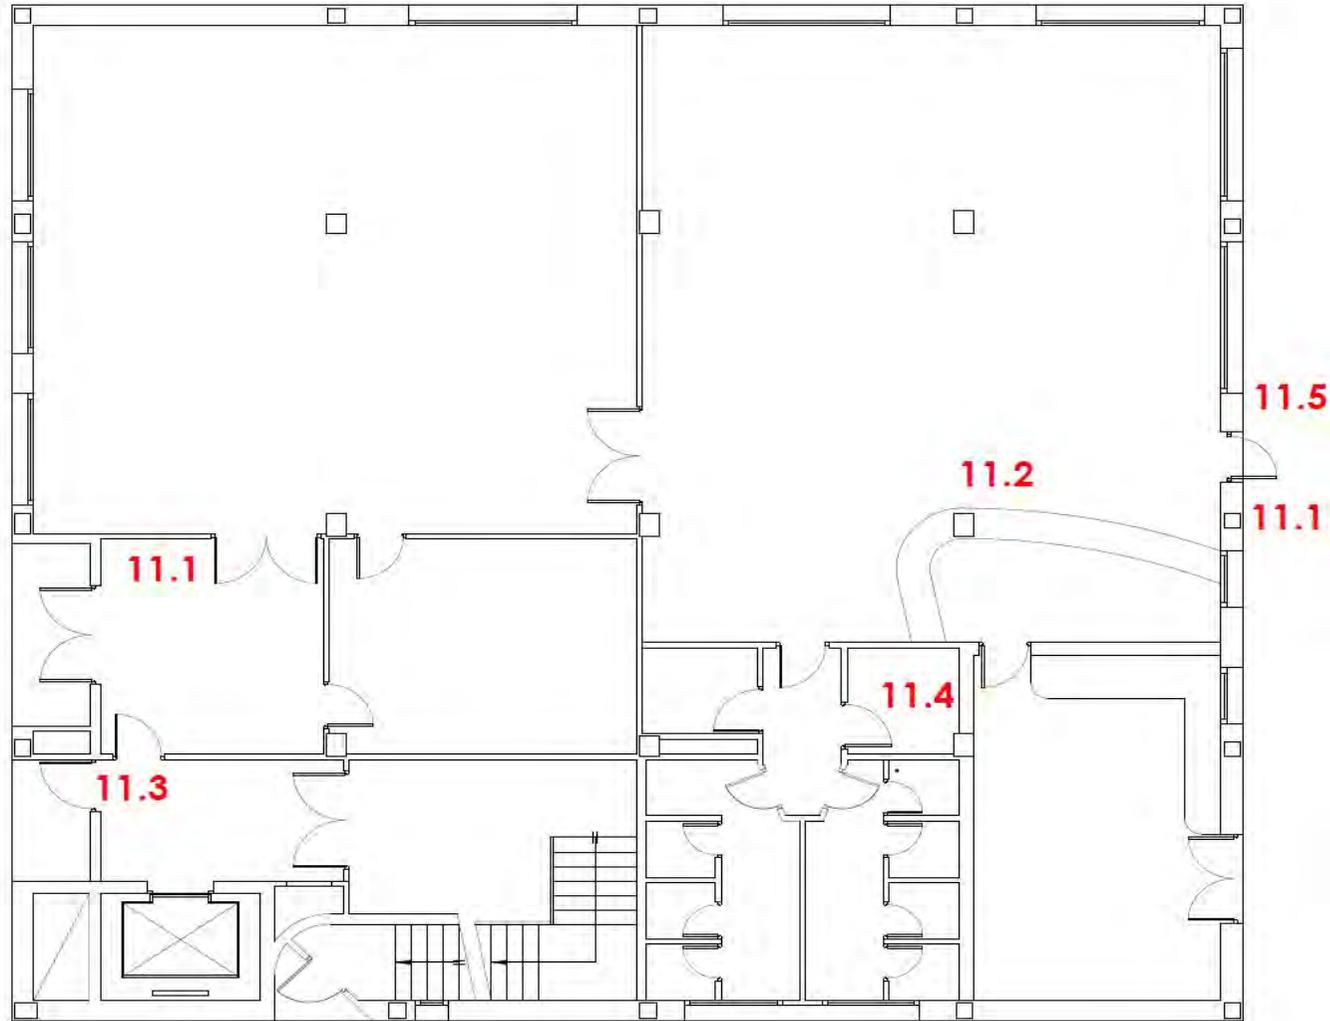
Ref.	DEBILIDADES, BARRERAS Y LIMITACIONES
P.11.1	Rótulos El edificio dispone de rótulos correctos en los aseos, aunque faltan algunos en los accesos a distintos espacios.
P.11.2	Mostrador adaptado En la barra no se dispone de mostrador adaptado para personas en sillas de ruedas.
P.11.3	Puerta en salida de emergencia En la planta baja el edificio cuenta con una salida con una puerta de emergencia que dispone de una única barra.
P.11.4	Aseos accesibles El edificio cuenta con un aseo amplio totalmente accesible. Sin embargo, no dispone de sistema de alarma.
P.11.5	Acceso principal exterior En el exterior del edificio, para acceder a su entrada principal, hay una rampa exterior y dos escalones que conducen al interior del edificio. Las escaleras carecen de pasamanos a los dos lados. Además, no hay ningún espacio entre

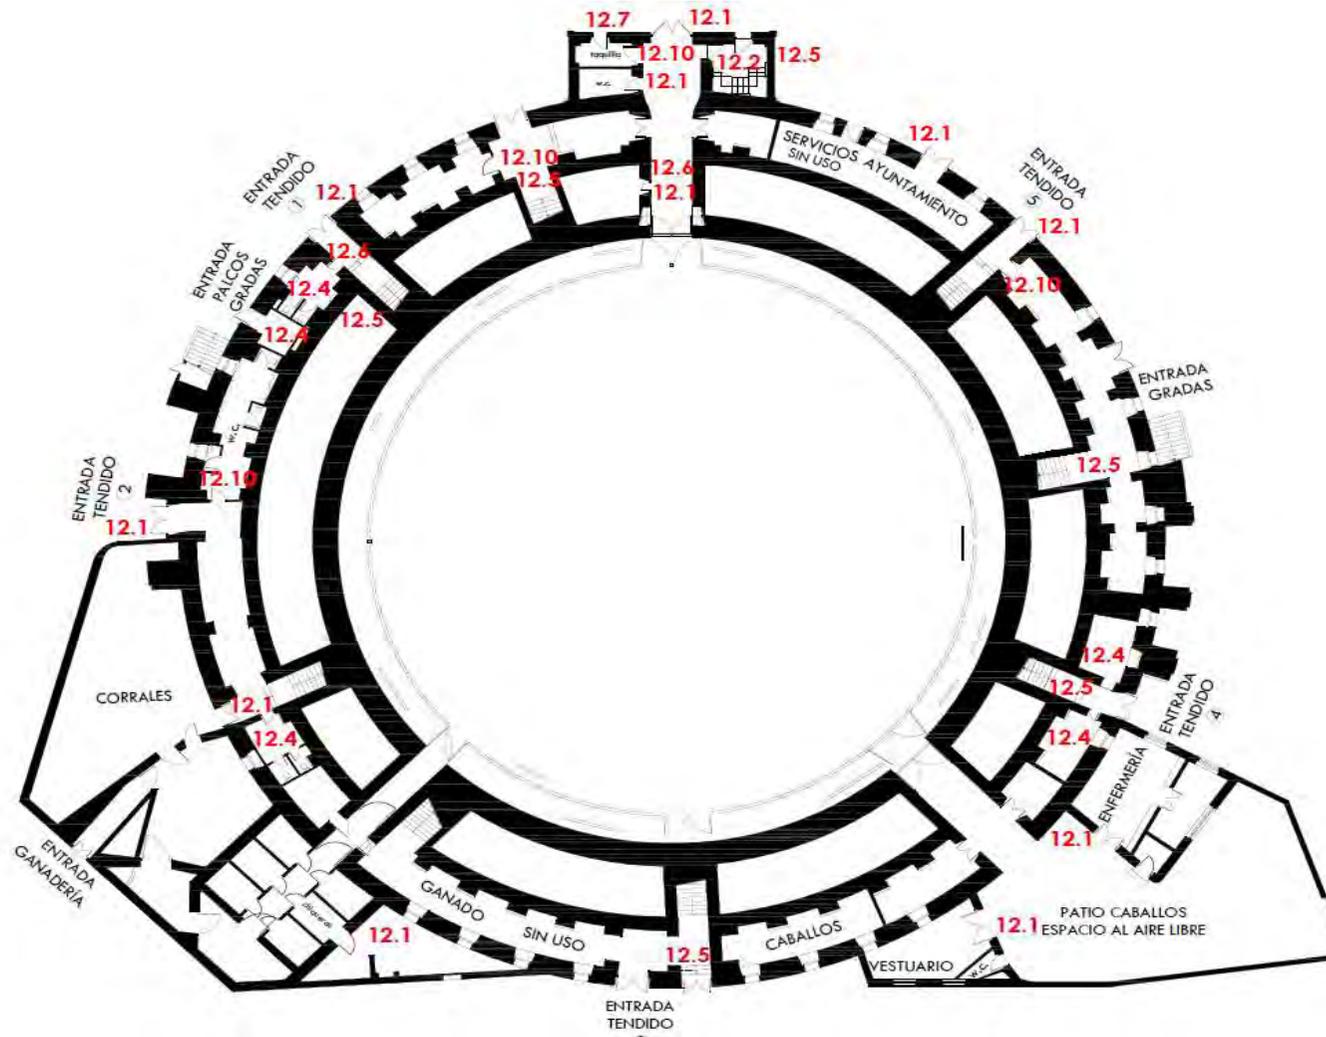
Ref.	DEBILIDADES, BARRERAS Y LIMITACIONES
P.12.1	Rótulos El edificio no dispone de todos los rótulos adecuados. Faltan muchos de los rótulos para las indicaciones de los distintos espacios y los que hay, no cumplen con las características que se exigen para su uso por personas con discapacidad.
P.12.2	Escaleras interiores El edificio cuenta con un núcleo de escaleras para resolver la comunicación vertical del mismo. Estas escaleras no cuentan con bandas antideslizantes en los peldaños. Además, faltan pasamanos correctos, ya que en algunas de las escaleras únicamente se dispone de pasamanos a una altura o resultan demasiado cortos.
P.12.3	Ascensor El edificio no cuenta con ningún ascensor ni elemento para resolver la comunicación vertical en las distintas zonas del edificio.
P.12.4	Aseos accesibles El edificio no dispone de ningún aseo adaptado.

P.12.10	<p>Puertas interiores</p> <p>Varias de las puertas interiores que comunican las distintas dependencias del edificio no cuentan con la anchura mínima para resultar, al menos, practicables.</p> <p>Hay también muchas puertas compuestas de dos hojas de 0,60 cada una, que no cumplen el ancho mínimo, ya que, al menos una de las hojas debe ser de 0,80 m para ser practicable.</p>
P.12.11	<p>Pasamanos en graderío</p> <p>Los pasamanos ubicados en las escaleras del graderío no cuentan más que con una altura y en ocasiones resultan más cortos de lo exigible.</p>
P.12.12	<p>Escaleras exteriores</p> <p>El edificio cuenta con dos tramos de escaleras exteriores ubicados en distintos puntos de la envolvente exterior.</p> <p>Estas escaleras no disponen de pasamanos correctos y tampoco tienen bandas antideslizantes en los peldaños ni franjas señalizadoras que indican la existencia de obstáculos o cambios de pendiente. Además, no cuentan con una rampa alternativa para facilitar el acceso al edificio a personas en sillas de ruedas.</p>

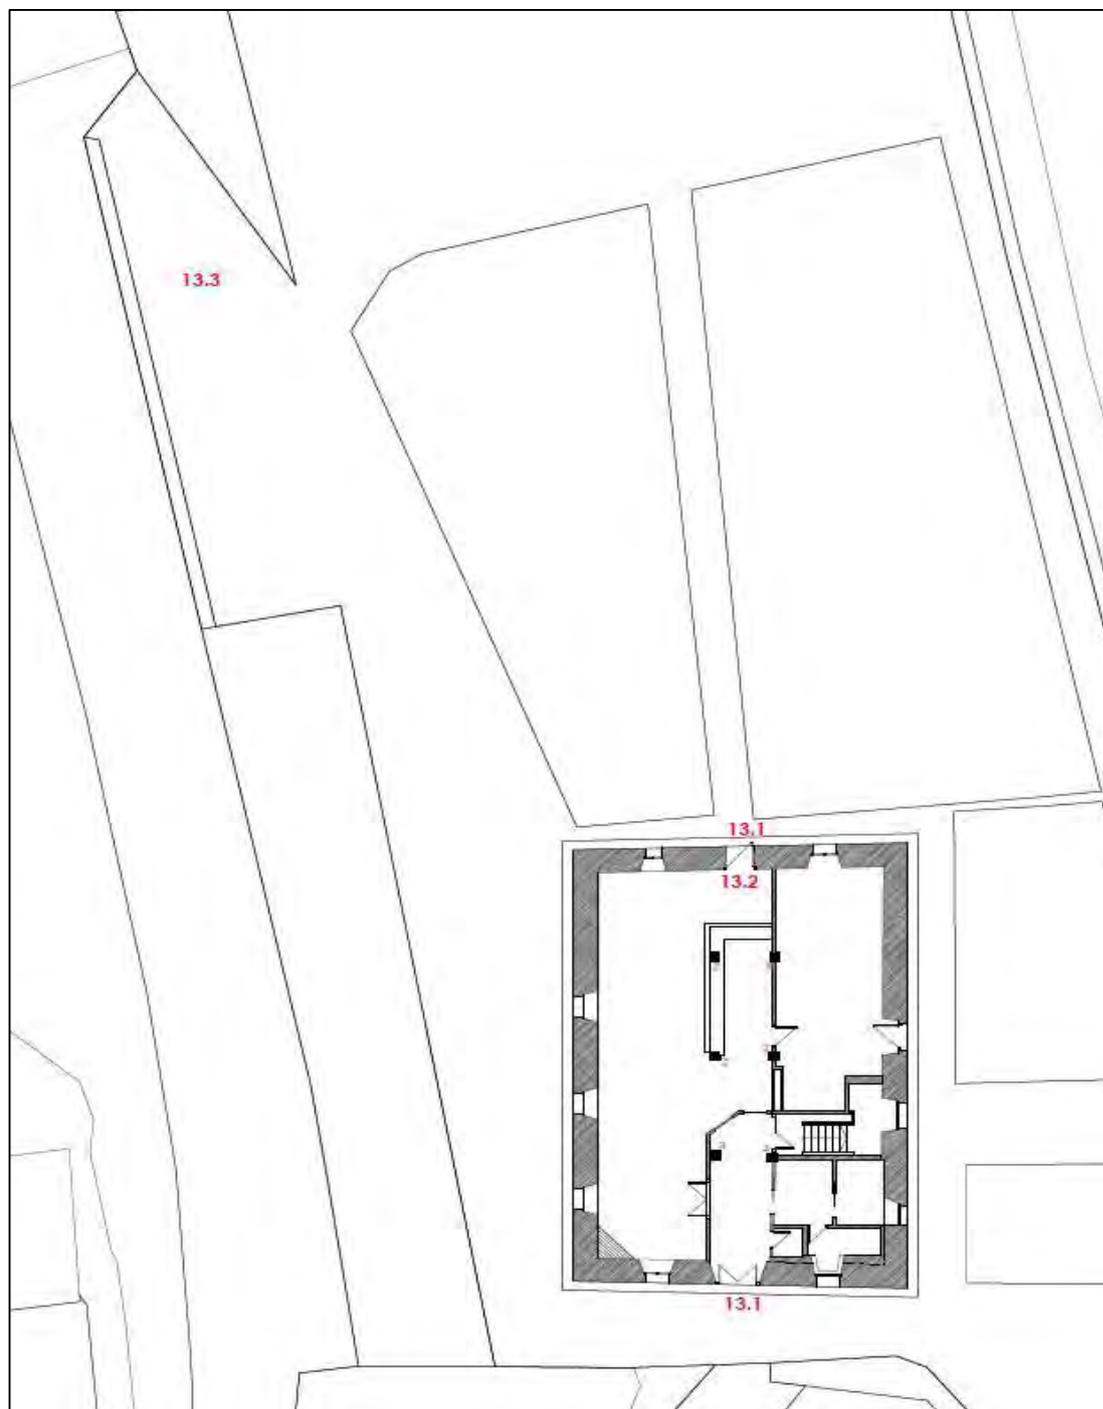
Ref.	DEBILIDADES, BARRERAS Y LIMITACIONES
P.13.1	Rótulos El edificio no dispone de todos los rótulos adecuados. Falta, al menos, un rótulo exterior para facilitar la identificación del edificio.
P.13.2	Puertas Una de las puertas de acceso al edificio no cuenta con la anchura mínima para resultar, al menos, practicables.
P.13.3	Rampa de acceso Para acceder a la zona que rodea al edificio hay una rampa que se encuentra mal pavimentada y además no dispone de pasamanos adecuados.

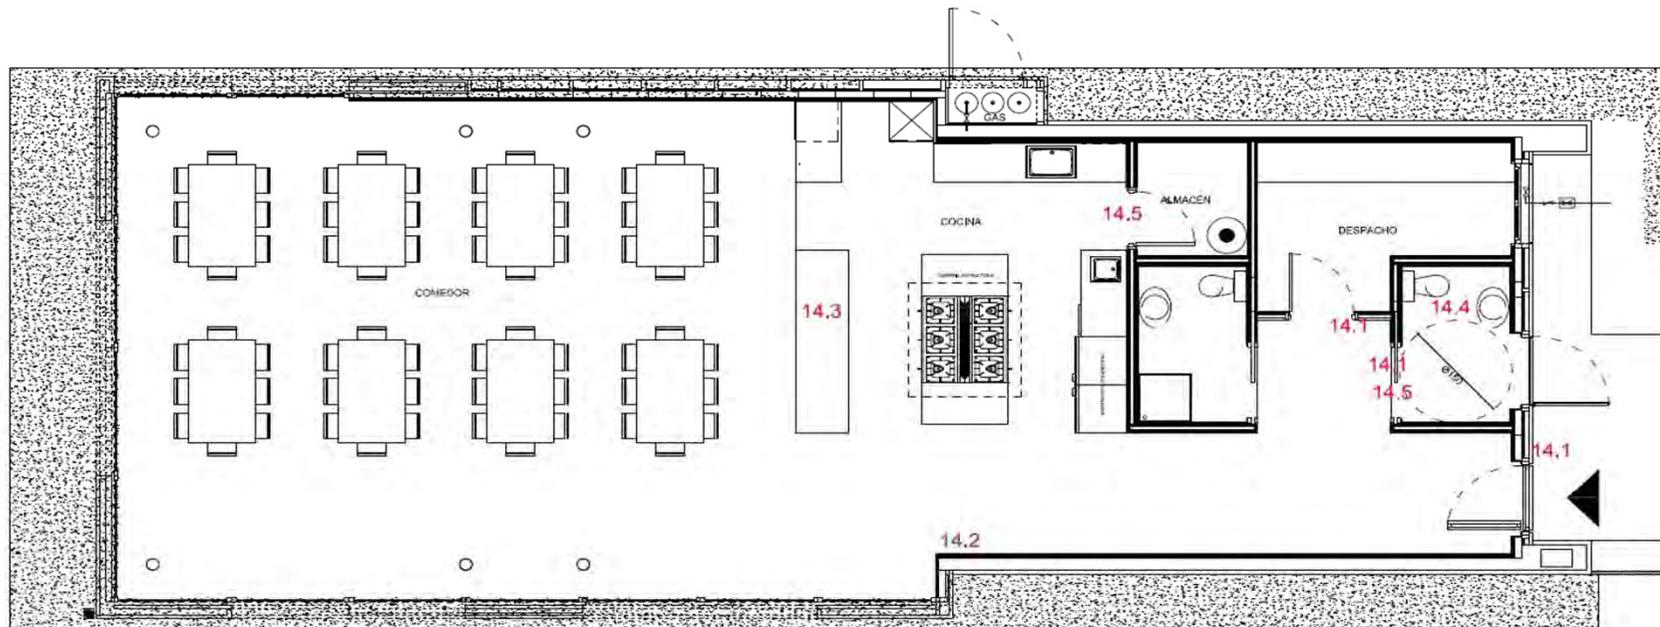
Ref.	DEBILIDADES, BARRERAS Y LIMITACIONES
P.14.1	Rótulos El edificio no dispone de todos los rótulos adecuados. Faltan algunos de los rótulos para las indicaciones de los distintos espacios y los que hay, no cumplen con las características que se exigen para su uso por personas con discapacidad.
P.14.2	Interruptores zonas comunes En los vestíbulos y zonas comunes se han detectado algunos interruptores que carecen de piloto luminoso para facilitar su identificación visual.
P.14.3	Mostrador adaptado En la zona de cocina hay una barra para atender a personas que no cuenta con una zona destinada a personas en silla de ruedas.
P.14.4	Aseos accesibles El edificio dispone de un aseo adaptado. El espacio en el que se ubica sí cumple con las dimensiones mínimas, pero faltan algunos de los elementos que deben tener.
P.14.5	Puertas interiores Dos de las puertas interiores que comunican las distintas dependencias del edificio no cuentan con la anchura mínima para resultar, al menos, practicables.

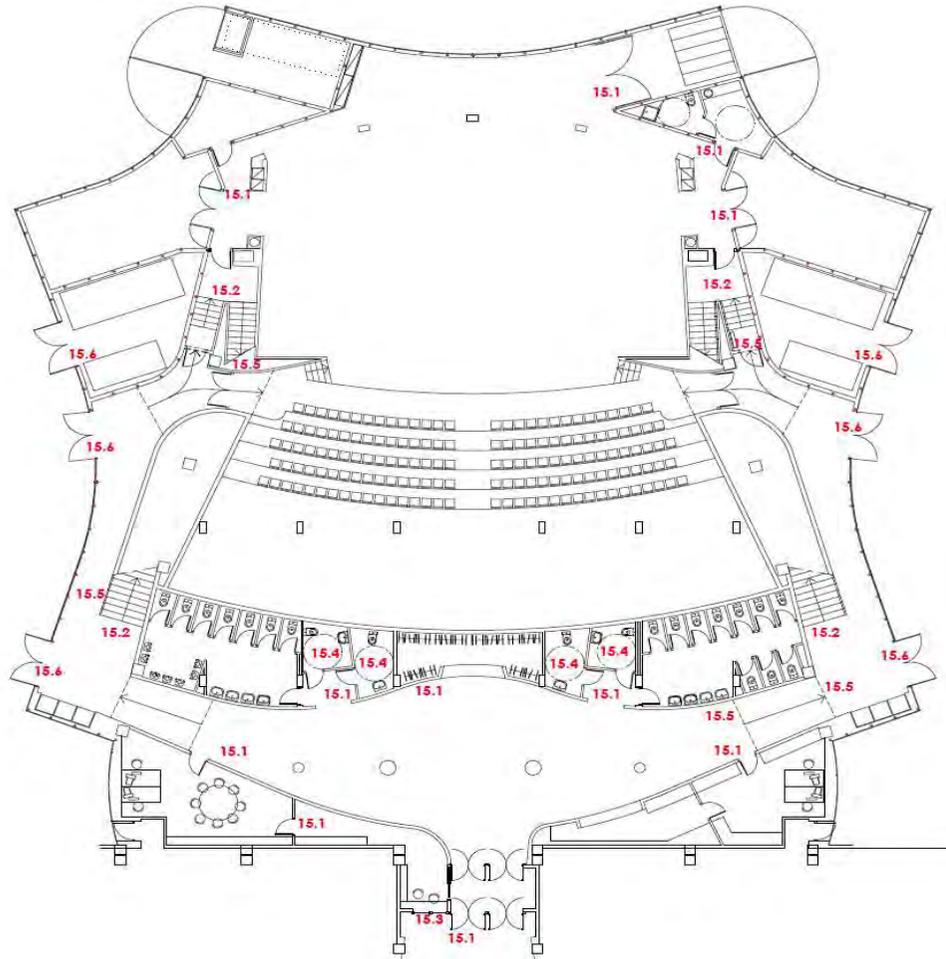
LEIDOR PLANTA BAJA

P.15.4	Aseos accesibles El edificio tiene dos aseos adaptados que sí cumplen con las dimensiones mínimas que debe tener ni dispone de los elementos que se les exige. Sin embargo, no cuentan con espejo basculante, sistema de alarma ni zócalo protector en las puertas.
P.15.5	Franjas señalizadoras El edificio no dispone de franjas señalizadoras que indiquen la existencia de un cambio de pendiente o cambio de cota, como escaleras, rampas, etc.
P.15.6	Puerta en salida de emergencia El edificio cuenta con varias salidas con puertas de emergencia que disponen de una única barra.

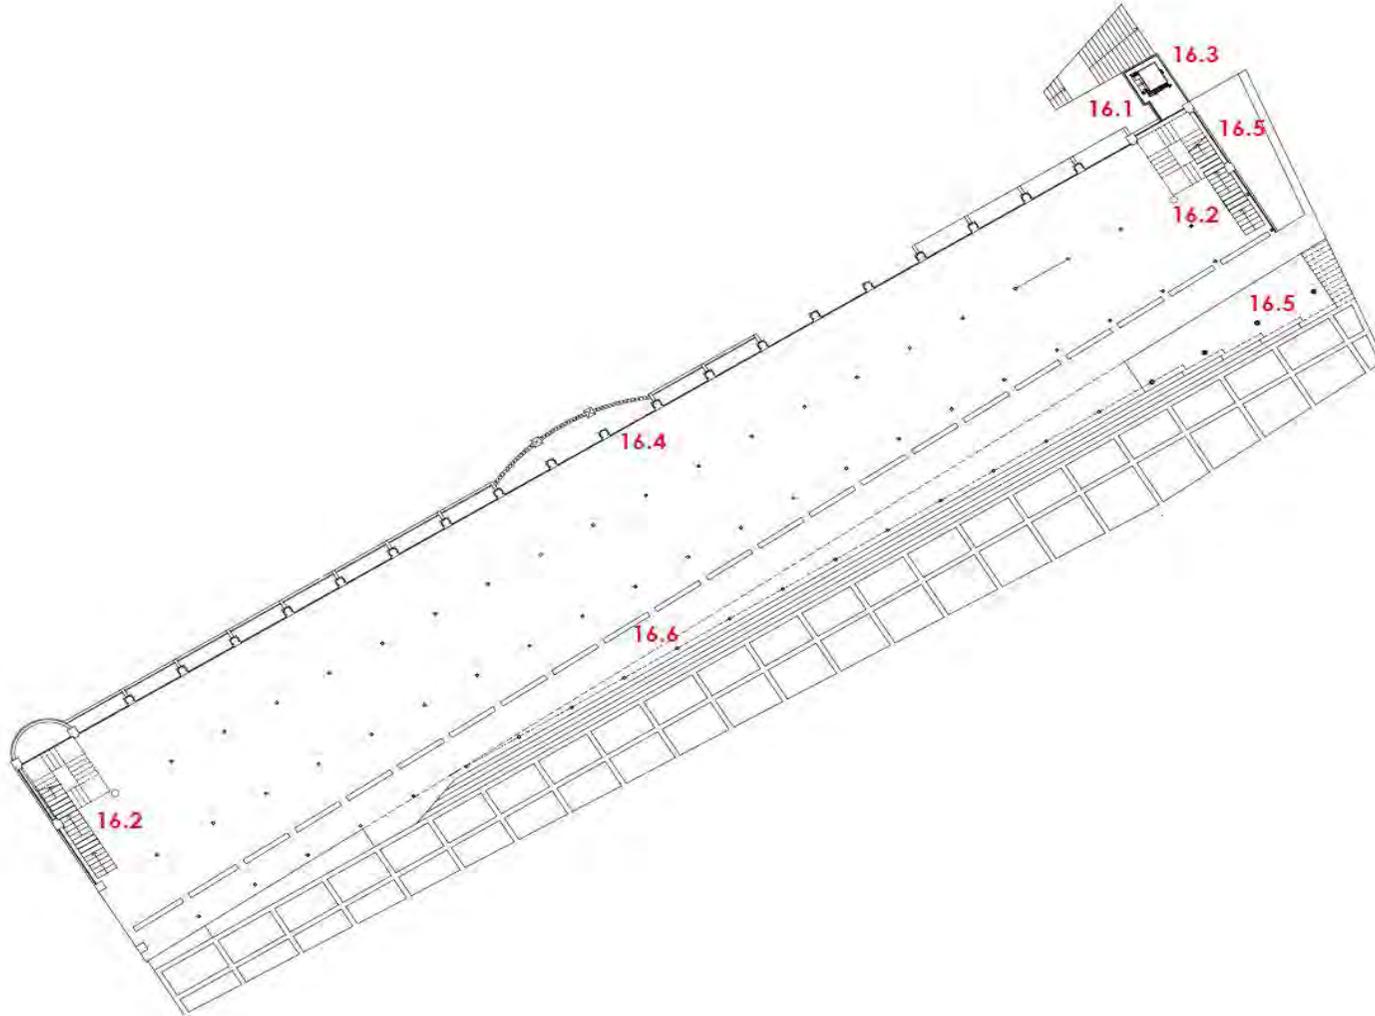
P.16.4	Puertas acristaladas En el edificio hay varias puertas y zonas totalmente acristaladas que no disponen de ninguna banda señalizadora que permita su identificación.
P.16.5	Rampa exterior En el exterior del edificio hay dos rampas para acceder al espacio principal. Una de las rampas cuenta con pasamanos a dos alturas, pero únicamente a un lado, mientras que la otra cuenta con un único pasamanos en un lado y a una altura. Igualmente, faltan las franjas señalizadoras en los cambios de pendiente.
P.16.6	Escaleras exteriores El edificio cuenta con unos escalones que conducen a la planta superior. Estos escalones de gran longitud, no cuentan con bandas antideslizantes, ni ningún pasamanos. Igualmente no se dispone de franjas señalizadoras de los cambios de pendiente.

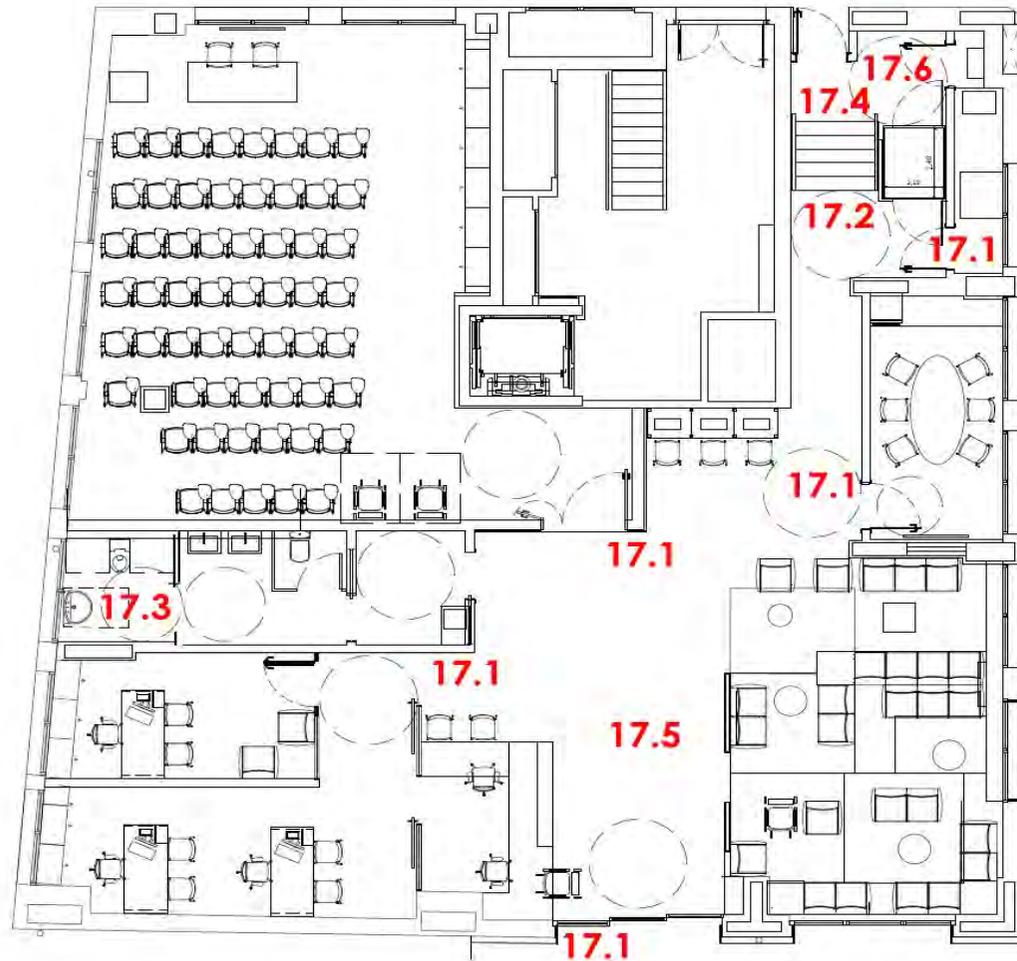
LOCAL PRINCIPAL PLANTA BAJA

P.17.3	Aseos accesibles El edificio cuenta con un total de 3 aseos adaptados para personas en silla de ruedas. Sin embargo, en todos ellos encontramos algunos elementos que faltan o no son correctos.
P.17.4	Franjas señalizadoras El edificio no dispone de ninguna franja señalizadora que indique la existencia de un cambio de pendiente o cambio de cota, como escaleras, rampas, etc.
P.17.5	Interruptores zonas comunes En los vestíbulos y zonas comunes se han detectado algunos interruptores que carecen de piloto luminoso para facilitar su identificación visual.
P.17.6	Radio de giro acceso trasero En la planta principal hay unas escaleras y un elevador que conducen a un acceso exterior a la parte trasera del edificio. Sin embargo, este espacio no cuenta con los giros de radio exigidos a ambos lados de la puerta.

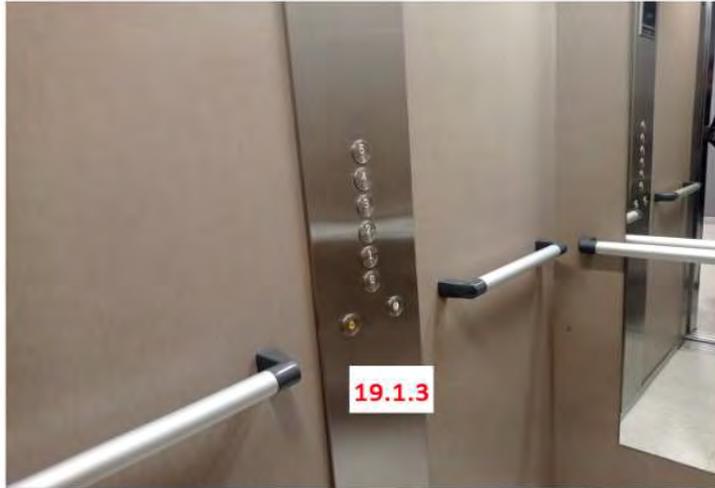
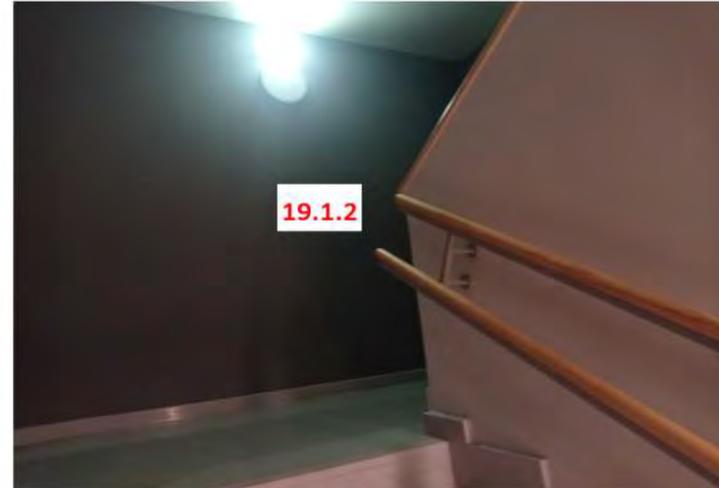
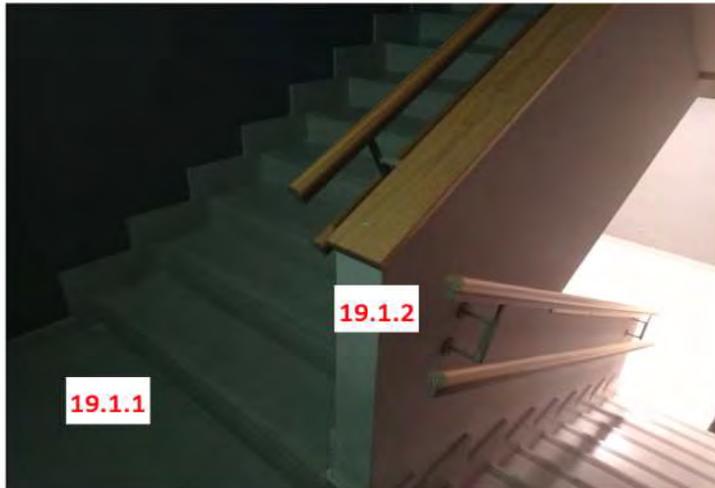
E.19.1

Ref.	DEBILIDADES, BARRERAS Y LIMITACIONES
P.19.1.1	Franjas señalizadoras El edificio no dispone de ninguna franja señalizadora que indique la existencia de un cambio de pendiente o cambio de cota, como escaleras, rampas, etc.
P.19.1.2	Núcleo de escaleras El núcleo de escaleras cuenta pasamanos correctos, aunque en algunos puntos no son continuos. Por otro lado, los escalones sí tienen bandas antideslizantes en los peldaños y las escaleras no tienen bocel, por lo que son correctas.
P.19.1.3	Ascensor El edificio cuenta con un ascensor para la comunicación vertical. Este ascensor tiene unas dimensiones de 0,93 x 1,50 m, por lo que no se considera accesible. Además aunque parece que sí dispone de un sistema de señal acústica no estaba activado durante la visita al edificio. El pasamanos de la cabina no es continuo.
