4 Edificios

4.1 Análisis de las limitaciones

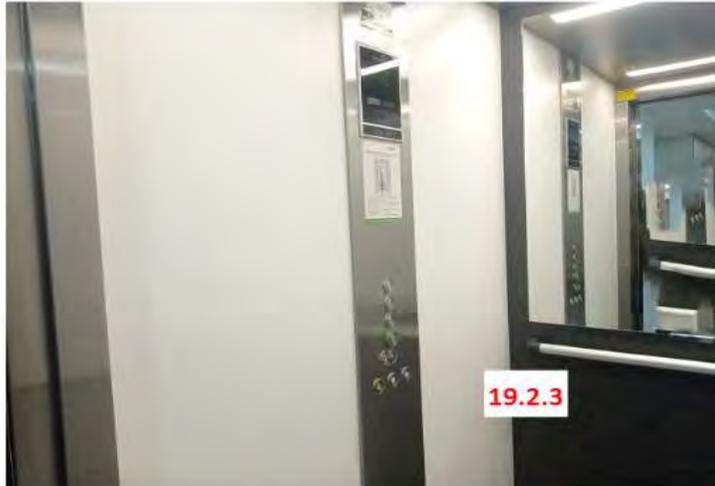
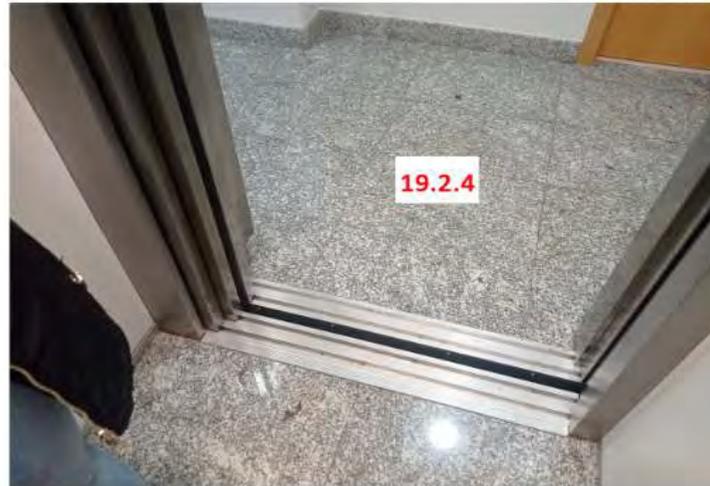
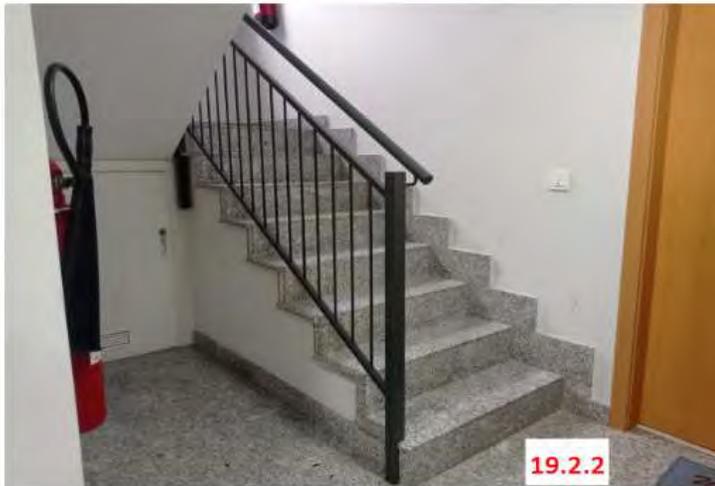
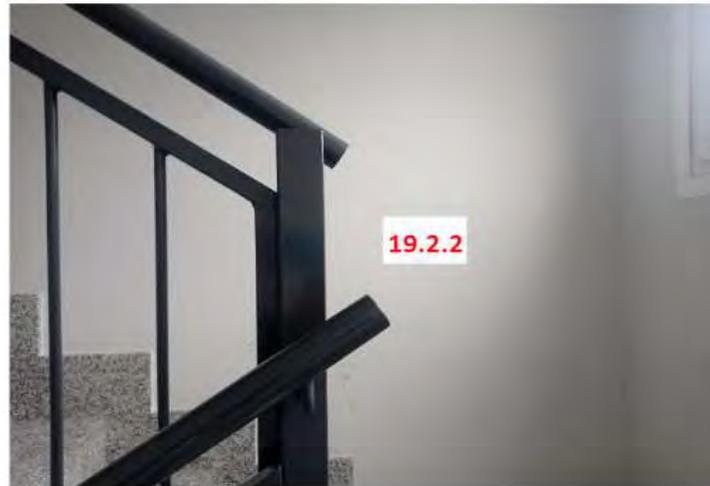
E.19.2

Ref.	DEBILIDADES, BARRERAS Y LIMITACIONES
P.19.2.1	Franjas señalizadoras El edificio no dispone de ninguna franja señalizadora que indique la existencia de un cambio de pendiente o cambio de cota, como escaleras, rampas, etc.
P.19.2.2	Núcleo de escaleras El núcleo de escaleras no cuenta pasamanos correctos, ya que únicamente hay pasamanos a una altura y no son continuos. Por otro lado, los escalones no tienen bandas antideslizantes en los peldaños.
P.19.2.3	Ascensor El edificio cuenta con un ascensor para la comunicación vertical. Este ascensor sí tiene las medidas mínimas para ser considerado accesible. Además aunque parece que sí dispone de un sistema de señal acústica no estaba activado durante la visita al edificio. El pasamanos de la cabina no es continuo.
P.19.2.4	Pavimento de portal El pavimento del portal debe ser antideslizante tanto en seco como en mojado.
