4 Edificios

4.1 Análisis de las limitaciones

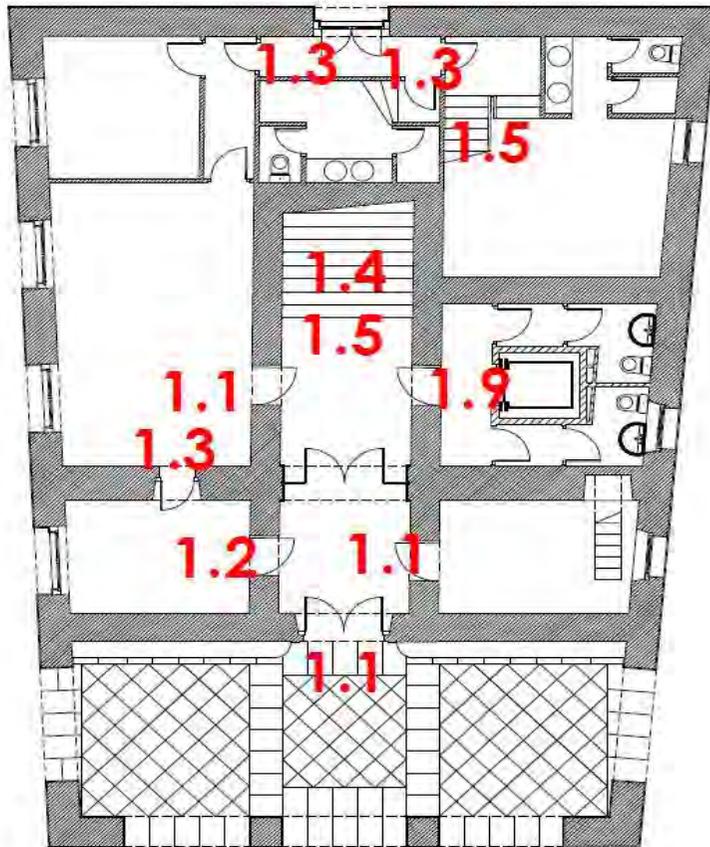
PLANTA BAJA

P.1.5	Pasamanos interiores Los pasamanos instalados en las escaleras interiores del edificio no son correctos. Algunos tramos de escaleras, como la que conduce al almacén en planta baja no cuenta con ningún tipo de pasamanos.
P.1.6	Aseos accesibles El edificio no cuenta con ningún aseo accesible. Los aseos de que dispone el edificio no cuentan con las dimensiones mínimas exigibles y carece de todos los sistemas y el equipamiento requerido.
P.1.7	Interruptores zonas comunes En los vestíbulos y zonas comunes se han detectado algunos interruptores que carecen de piloto luminoso para facilitar su identificación visual.
P.1.8	Puertas transparentes En la planta superior existen varias puertas totalmente acristaladas. Estas puertas no cuentan con bandas señalizadoras horizontales.
P.1.9	Franjas señalizadoras El edificio no dispone de ninguna franja señalizadora que indique la existencia de un cambio de pendiente o cambio de cota, como escaleras, rampas, etc.

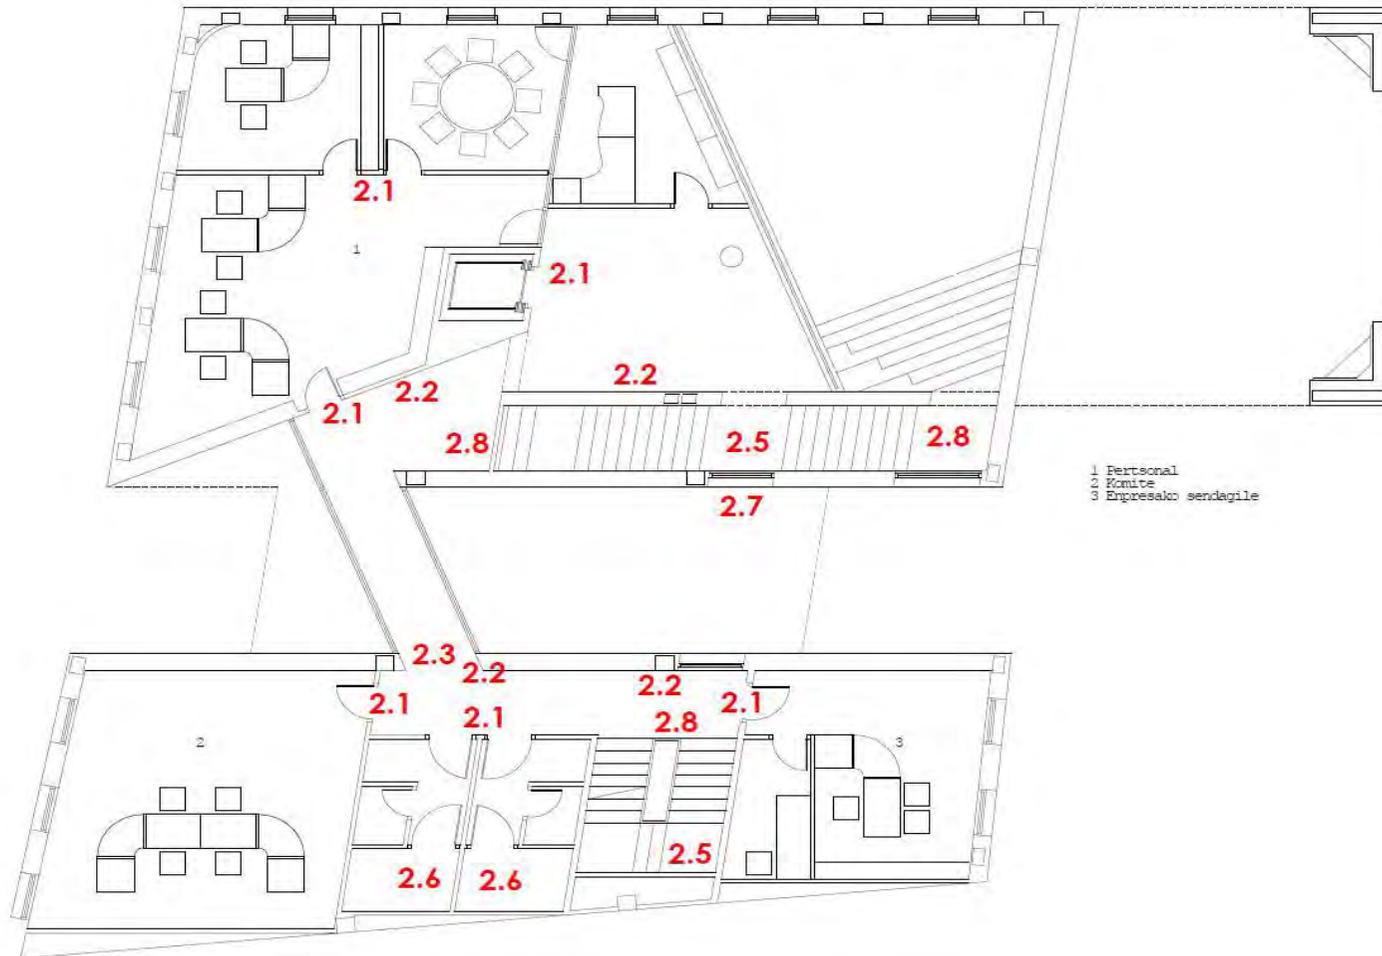
PLANTA PRIMERA

Se trata de un edificio de grandes dimensiones en el que hay varios núcleos de escaleras. En general, se ha podido comprobar que los peldaños cuentan con bandas antideslizantes, pero hay numerosos tramos de escaleras que únicamente cuenta con pasamanos a una altura. En algunos casos además el pasamanos se queda corto y no abarca el recorrido total de las escaleras.

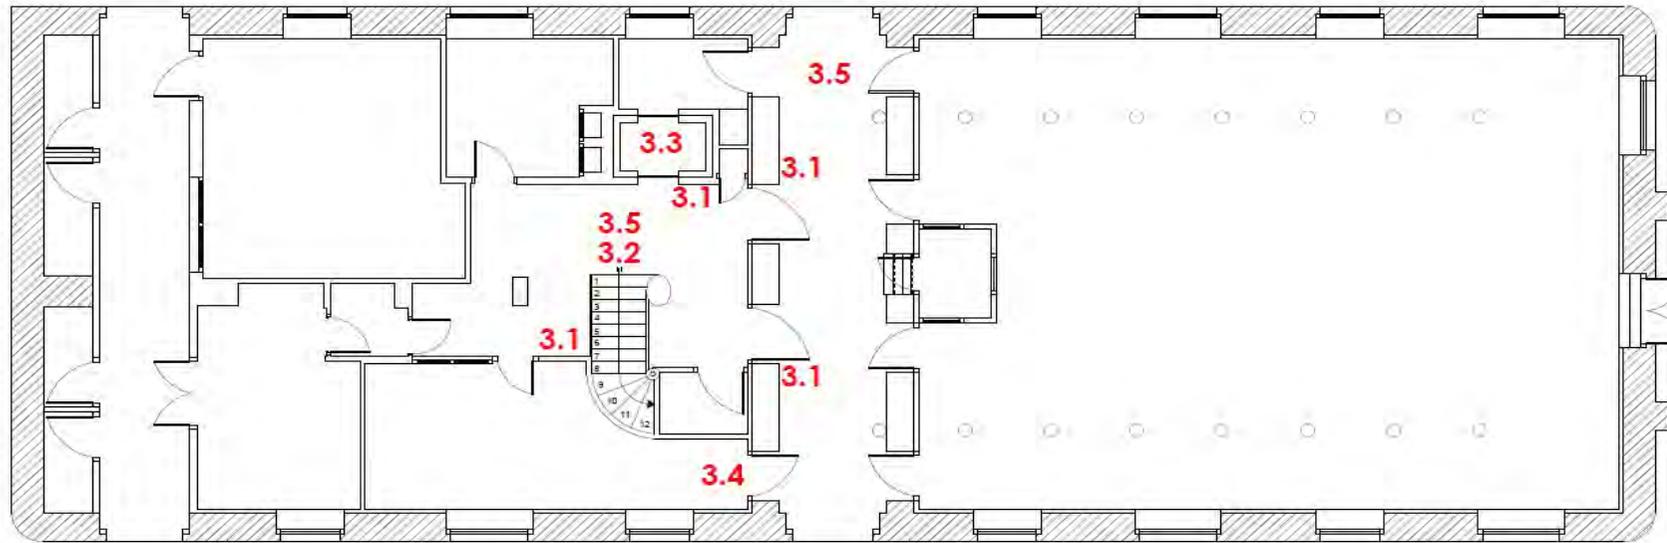
PLANTA BAJA

El acceso principal se realiza a través de una fachada lateral en el interior del pasadizo que conecta las calles Atadi y Arostegieta.

En los vestíbulos y zonas comunes se han detectado algunos interruptores que carecen de piloto luminoso para facilitar su identificación visual.

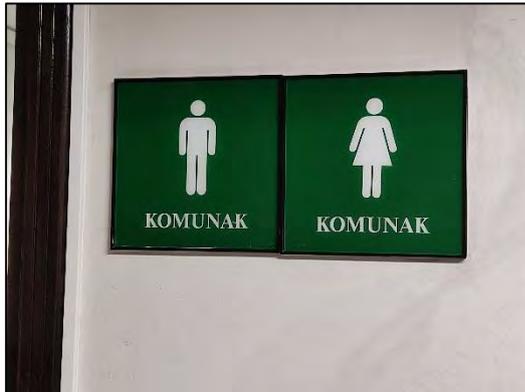
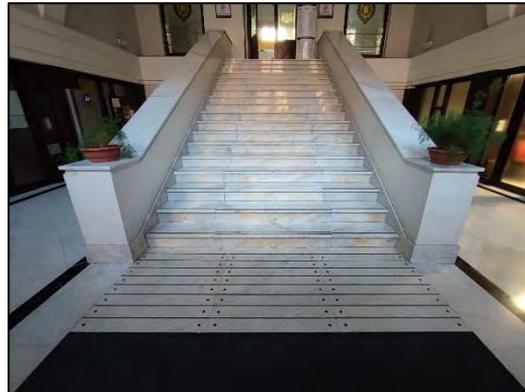
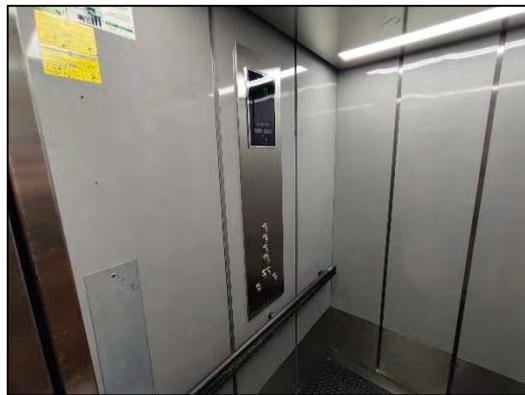
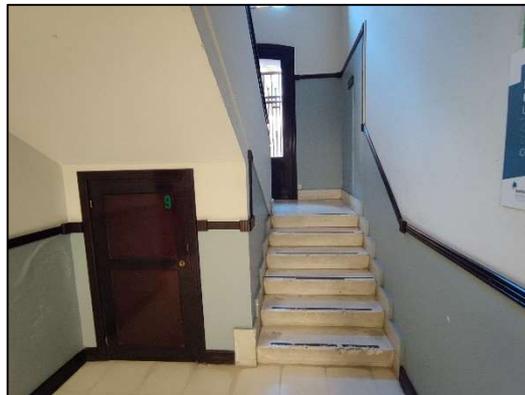
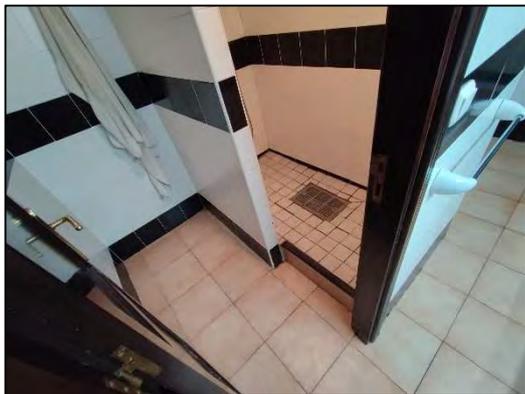
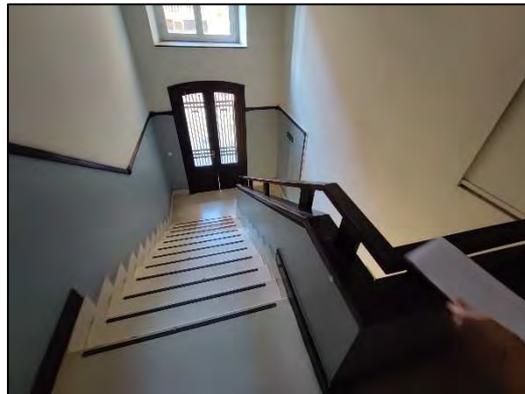
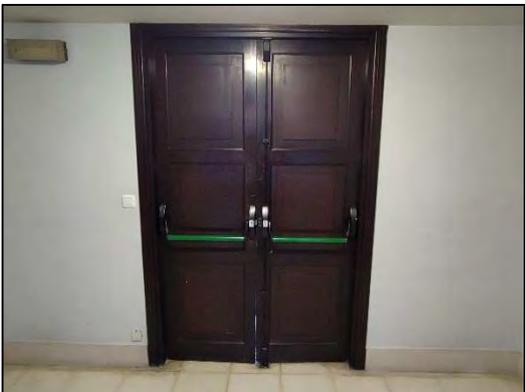
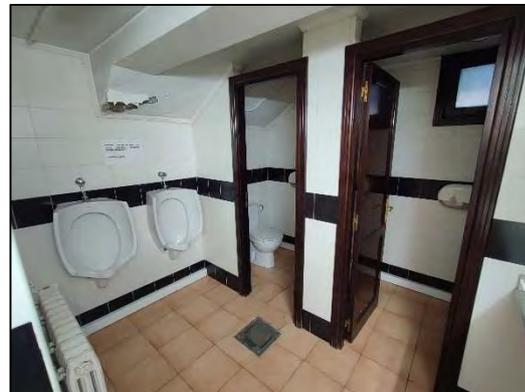
Fotografías de las limitaciones detectadas

El edificio cuenta con tres núcleos de escaleras para resolver la comunicación vertical del mismo. Algunas de estas escaleras cuentan con bandas antideslizantes en los peldaños, pero en otros muchos casos no. Además, faltan pasamanos correctos, ya que en algunas de las escaleras únicamente se dispone de pasamanos a una altura o resultan demasiado cortos. Algunas de estas escaleras tienen peldaños con bocel.

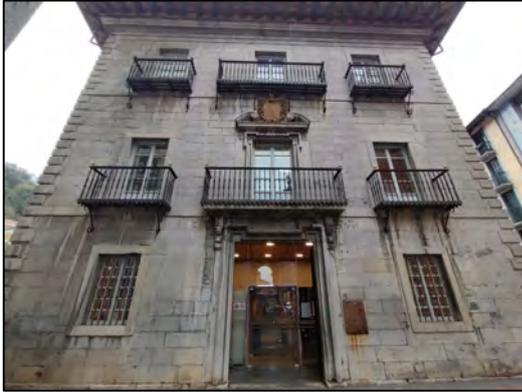
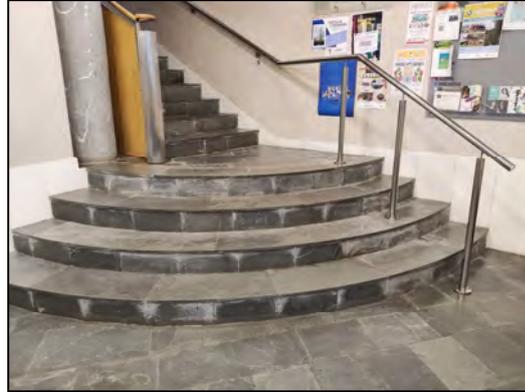
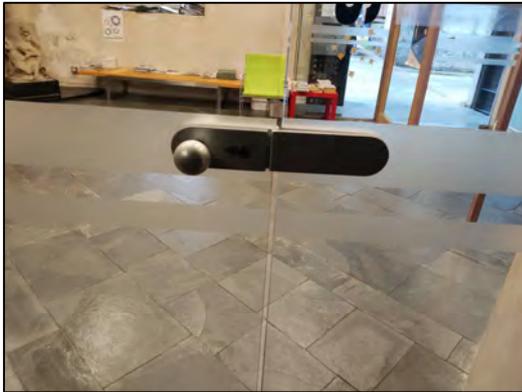
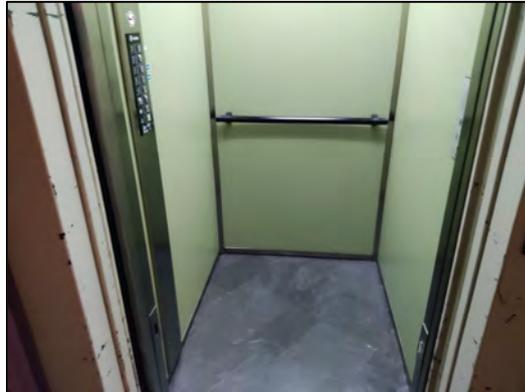
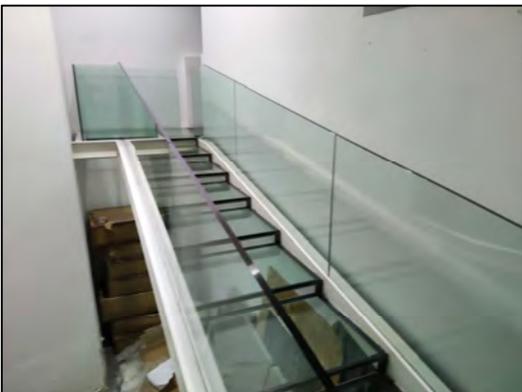
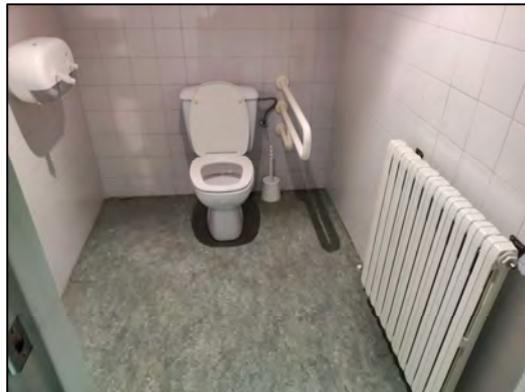
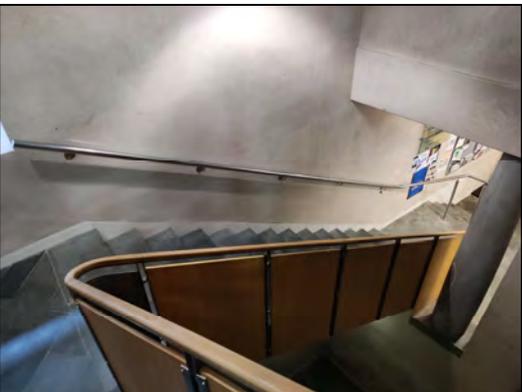
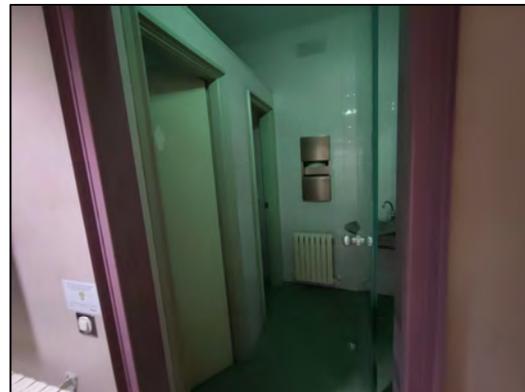
Fotografías de las limitaciones detectadas

El edificio cuenta con varios núcleos de escaleras para resolver la comunicación vertical del mismo. Las escaleras no cuentan con bandas antideslizantes en los peldaños. Además, faltan pasamanos correctos, ya que en algunas de las escaleras únicamente se dispone de pasamanos a una altura o resultan demasiado cortos. Algunas de estas escaleras tienen peldaños con bocel.

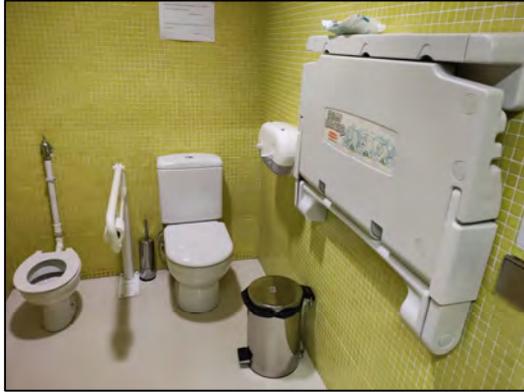
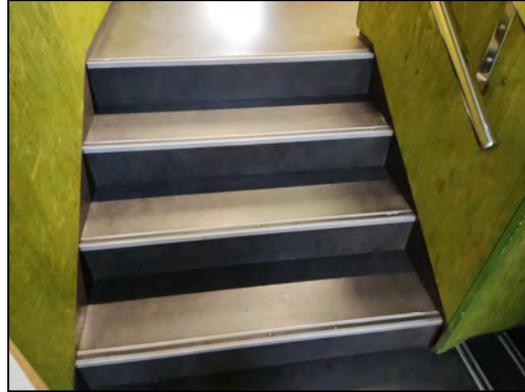
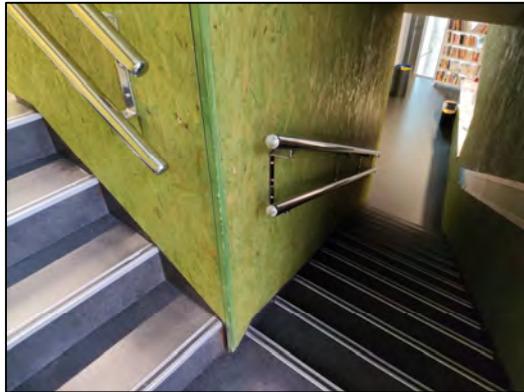
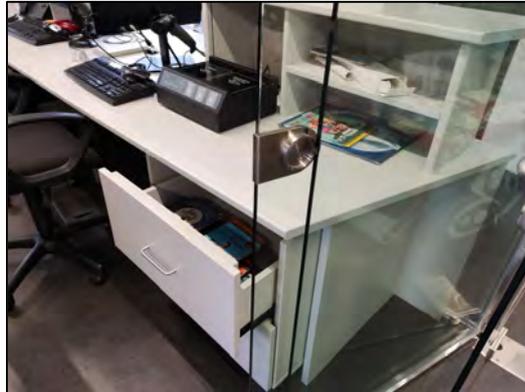
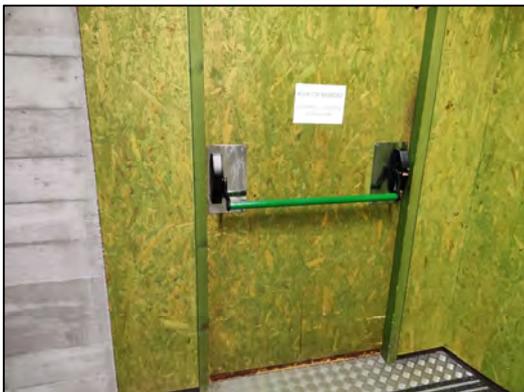
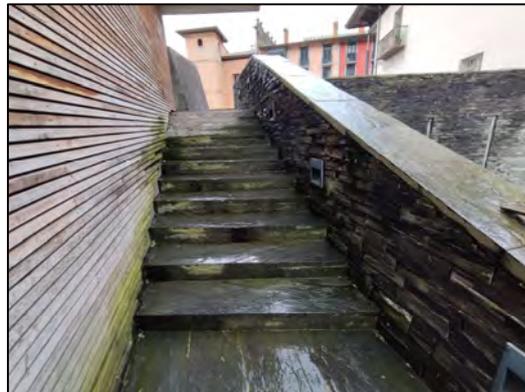
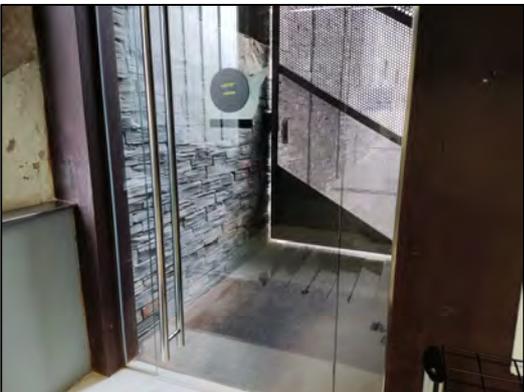
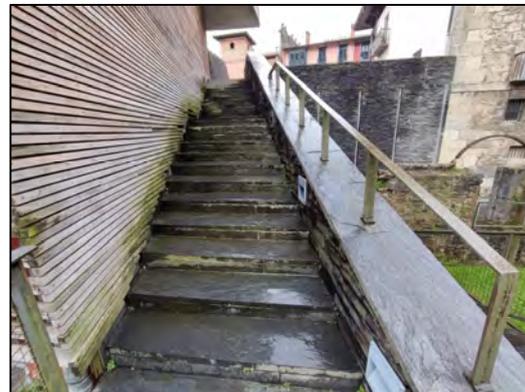
El edificio cuenta unas escaleras interiores para resolver la comunicación vertical del mismo. Estas escaleras cuentan con bandas antideslizantes en los peldaños, así como pasamanos dobles adecuados, aunque no son continuos en algunos puntos.

En el exterior el edificio cuenta con unas escaleras para acceder al mismo. Estas escaleras no disponen de pasamanos correctos y tampoco tienen bandas antideslizantes en los peldaños ni franjas señalizadoras que indican la existencia de obstáculos o cambios de pendiente. Además, el pavimento resbala en mojado.

Intervención	Ud.	Medición	Coste (€)
Pasamanos con apoyo al suelo (70 +/-5cm y 100 +/-5cm)	ml	29,25	6.435,00
Banda antideslizante adhesiva peldaño	ml	66,09	7.269,90
Pasamanos con apoyo al suelo (70 +/-5cm y 100 +/-5cm)	ml	15,88	3.493,60
Franja señalizadora	m2	16,32	1.566,88
Sustitución de pavimento	m ²	42,882	2.787,33
		TOTAL	21.552,71

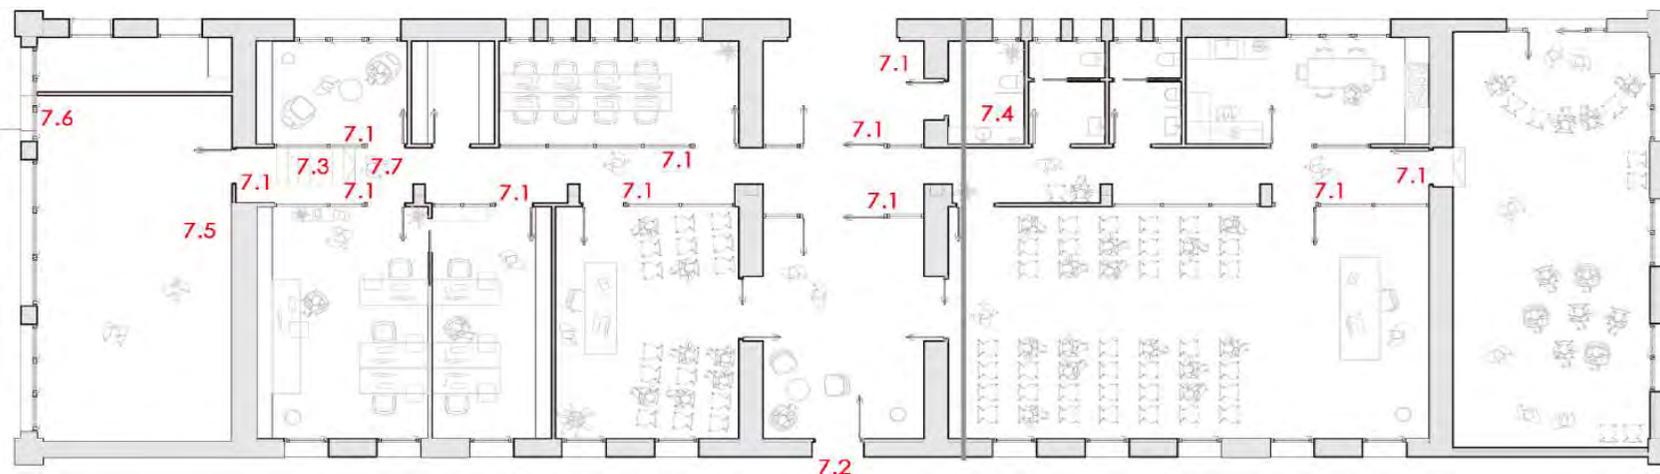
P.7.4	Aseo accesible El edificio cuenta con un aseo accesible al que se accede desde el exterior del edificio. Este tiene dimensiones adecuadas aunque carece de algunos elementos. El lavabo cuenta con un pulsador como sistema de accionamiento.
P.7.5	Interruptores Algunos de los interruptores del edificio no se encuentra a la altura adecuada.
P.7.6	Tirador en puerta interior El tirador de la puerta interior en la que se ubica el frontón se encuentra muy alto, lo que hace difícil su accionamiento por personas en sillas de ruedas.
P.7.7	Comunicación vertical Las distintas dependencias del edificio se encuentran en dos niveles diferentes y el acceso a la zona más baja se realiza a través de las escaleras interiores. El acceso por el exterior del edificio tampoco es posible por la existencia de pasos estrechos y terreno sin pavimentar.
P.7.8	Escaleras exteriores En el exterior del edificio, para acceder a su entrada principal, hay una rampa exterior y unas escaleras que conducen al vestíbulo de acceso. La rampa carece de pasamanos en uno de los lados. Igualmente, faltan las franjas señalizadoras en los cambios de pendiente, tanto en las escaleras como en la rampa. Los escalones no cuentan con bandas antideslizantes en los peldaños.

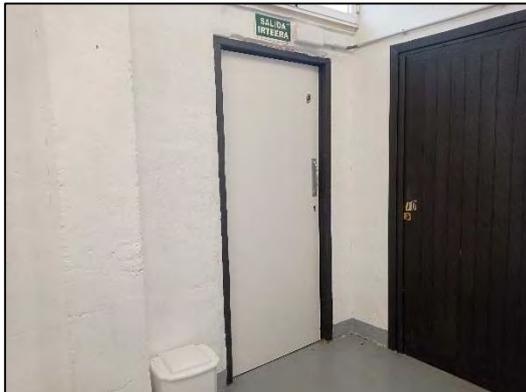
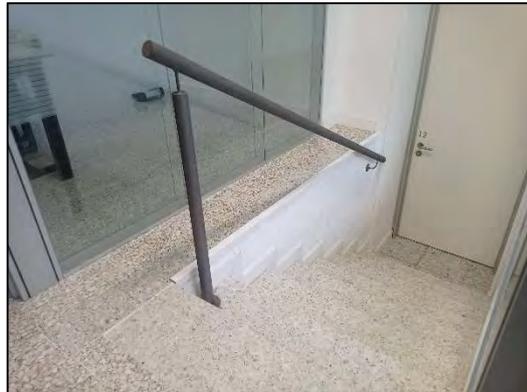
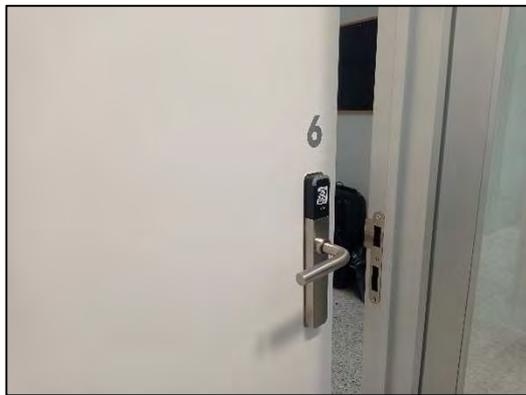
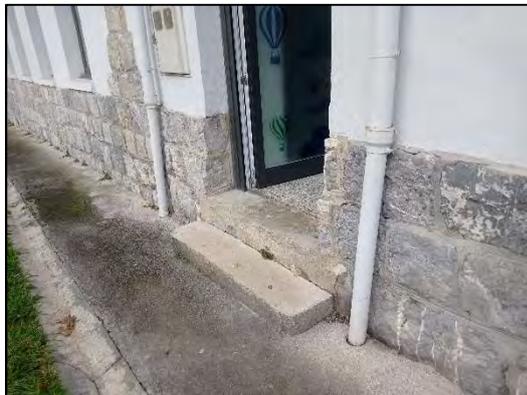
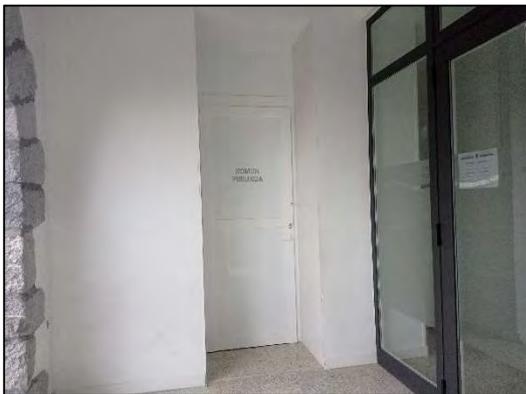
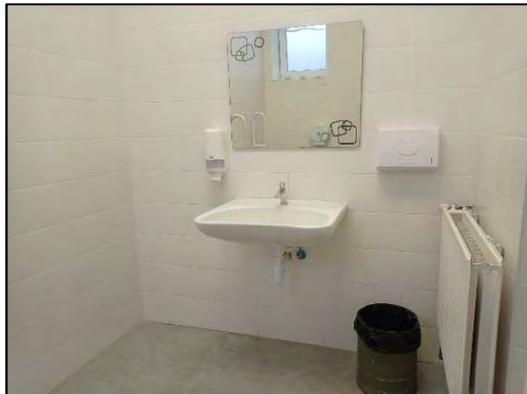
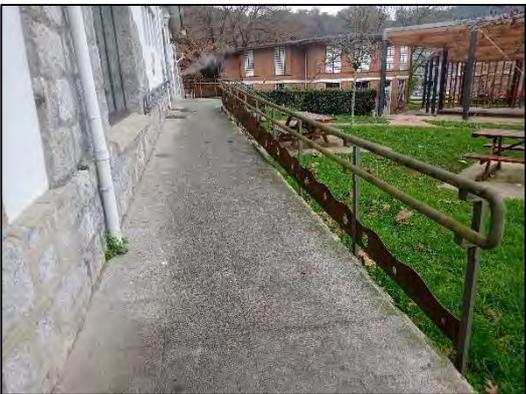
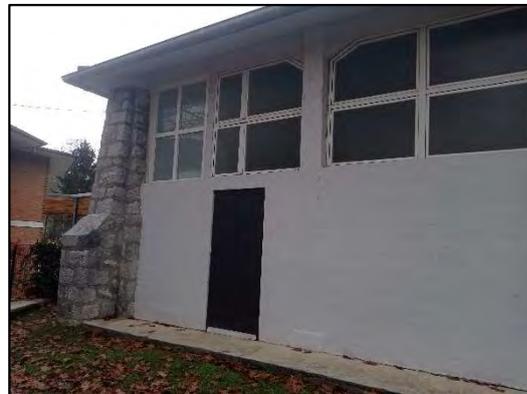
El edificio cuenta con unas escaleras interiores para acceder a la zona más baja del mismo. Estas escaleras no disponen de ninguna franja señalizadora que indique la existencia de un cambio de pendiente. Igualmente, tampoco cuentan con bandas antideslizantes en los peldaños. En cuanto a los pasamanos de estas escaleras, tampoco son correctos.

Los escalones no cuentan con bandas antideslizantes en los peldaños.

Se propone la colocación de una franja táctil señalizadora en cada cambio de cota de las escaleras. Estas deben colocarse ocupando la totalidad de la anchura del itinerario peatonal, perpendicularmente al sentido de la marcha, cruzándola transversalmente en su totalidad. Además, se plantea también la colocación de bandas adhesivas en los peldaños y de un pasamanos correcto. Este debe ser doble y continuo y se colocará a una altura de 100 ± 5 cm el superior y de 70 ± 5 el inferior. Además, debe prolongarse 45 cm en los extremos de las escaleras y estar rematados de forma que eviten los enganches.

Finalmente se colocarán bandas antideslizantes en los peldaños de la escalera exterior.

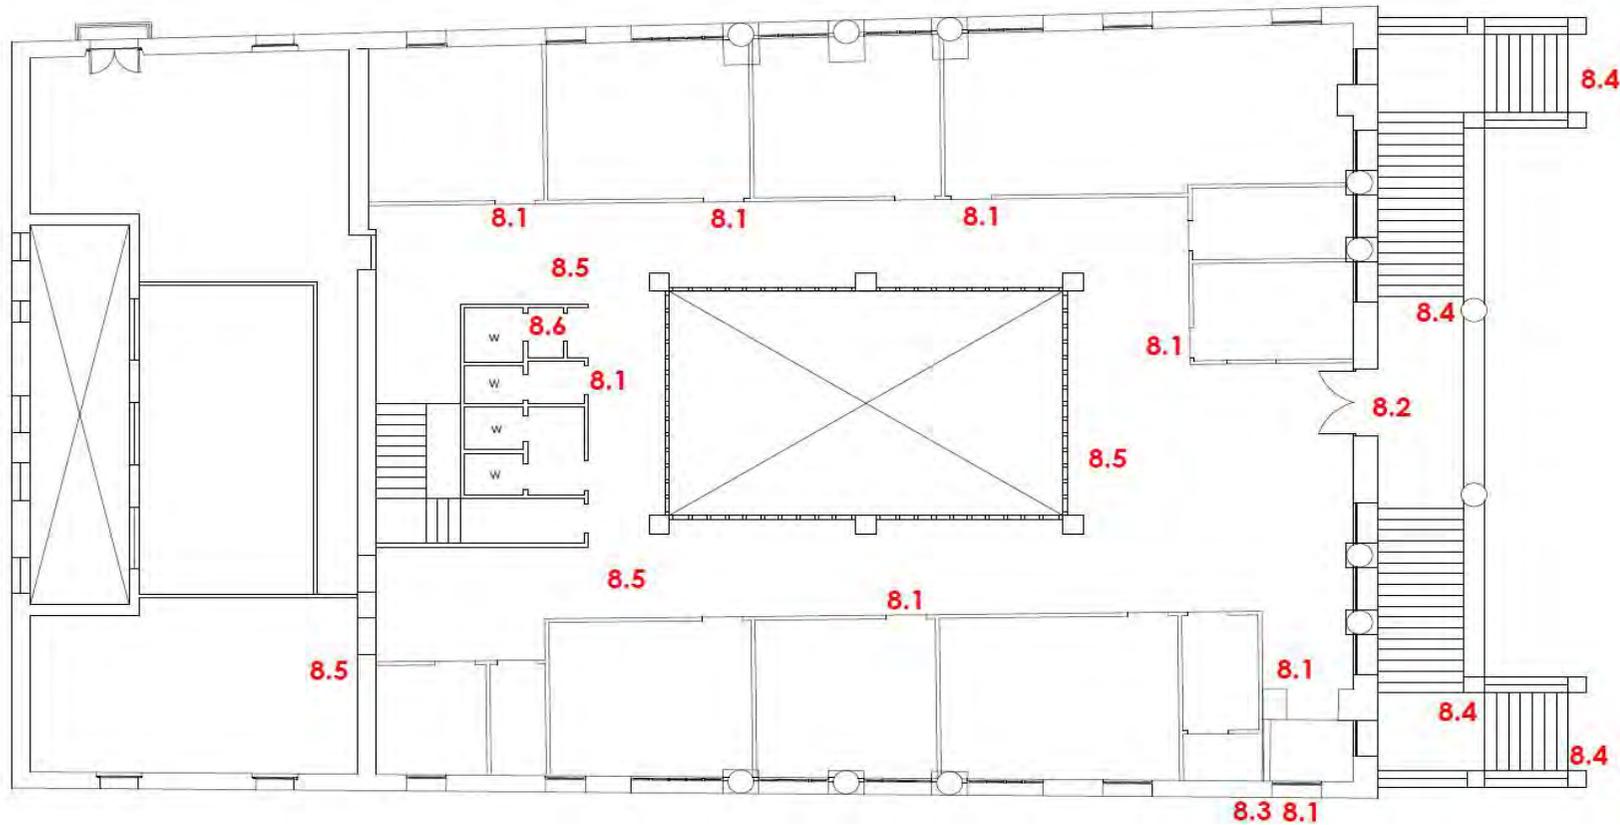
PLANTA PRIMERA

El edificio no cuenta con ningún aseo accesible.

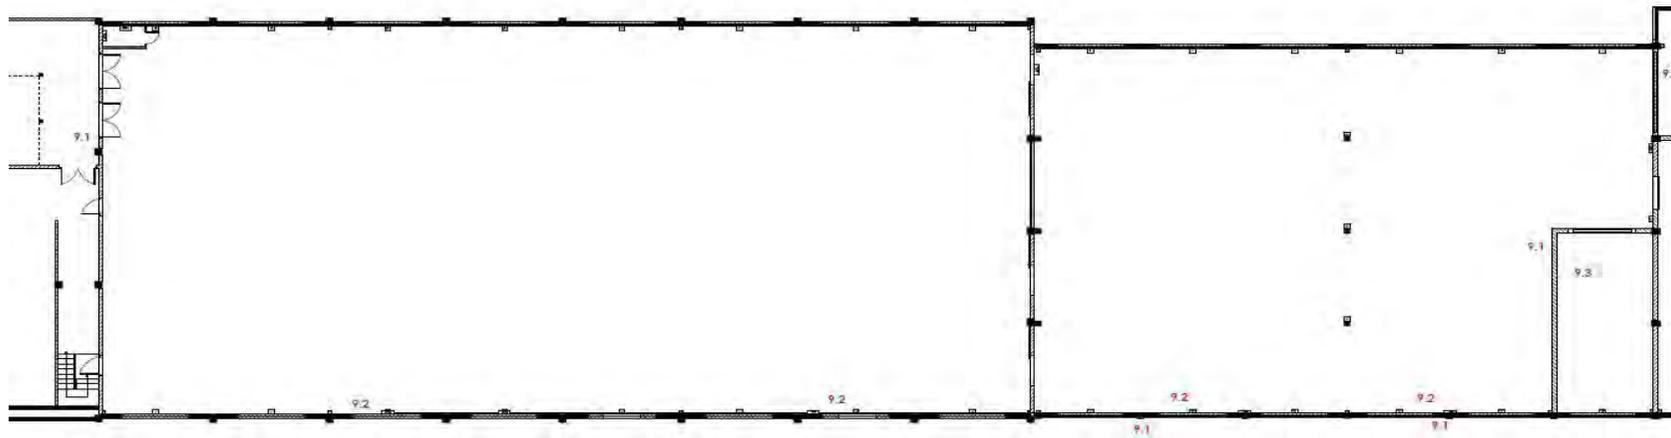
Ref.	DEBILIDADES, BARRERAS Y LIMITACIONES
P.9.1	<p>Rótulos</p> <p>El edificio no dispone de todos los rótulos adecuados. Faltan muchos de los rótulos para las indicaciones de los distintos espacios y los que hay, no cumplen con las características que se exigen para su uso por personas con discapacidad.</p>
P.9.2	<p>Puerta en salida de emergencia</p> <p>En la planta baja el edificio cuenta con varias salidas con puertas de emergencia que disponen de una única barra.</p>
P.9.3	<p>Aseos accesibles</p> <p>El edificio no dispone de ningún aseo adaptado. Se propone la instalación de un aseo accesible en el aseo existente. El espacio en el que se encuentra dispone de superficie suficiente pero actualmente no cuenta con ninguno de los elementos que debe tener.</p>

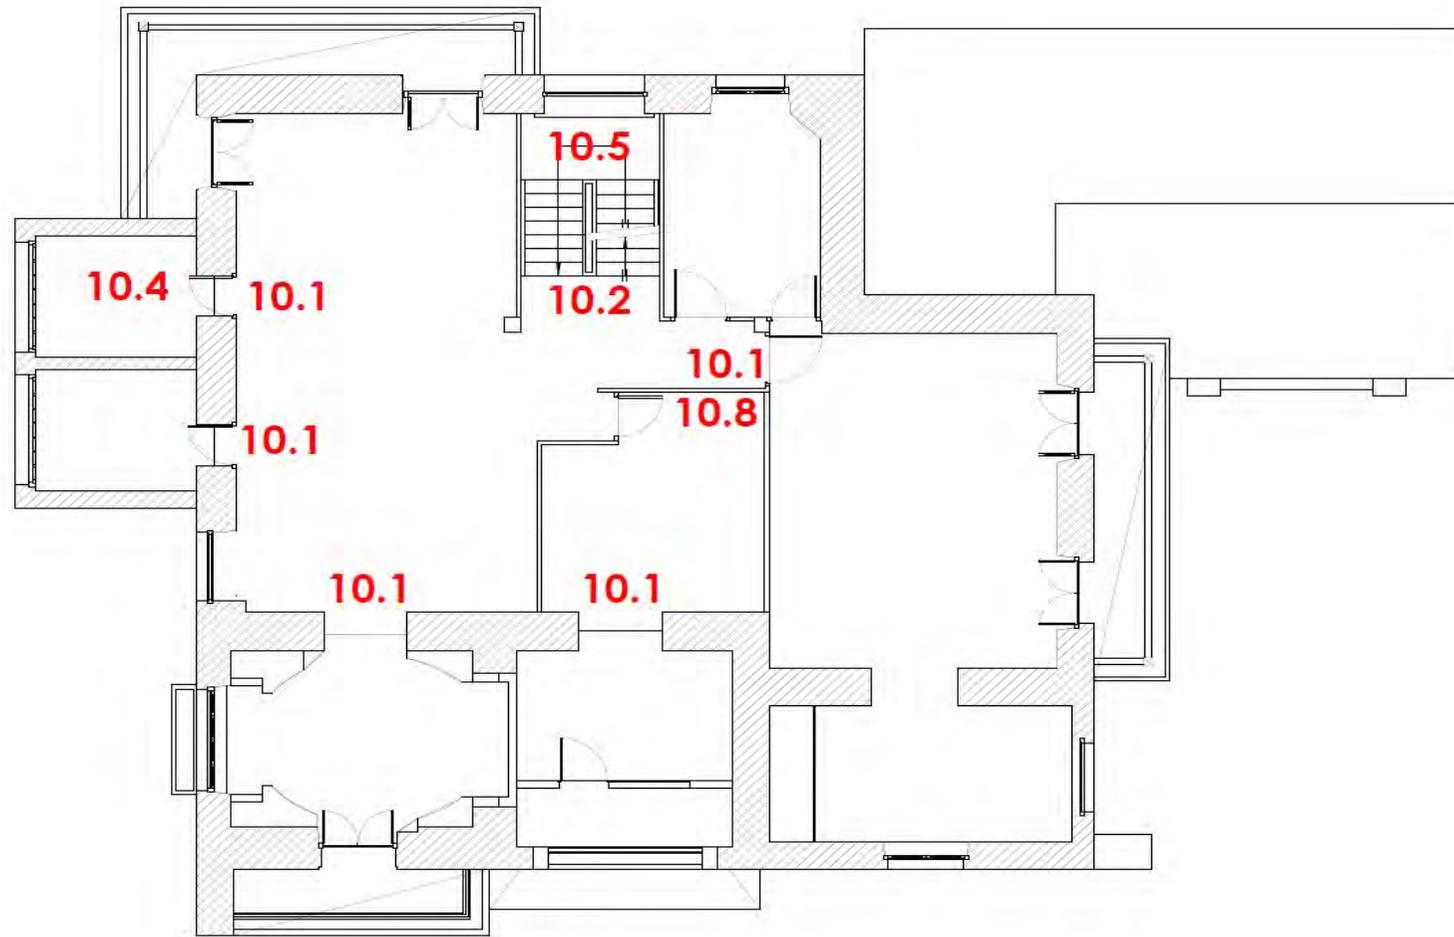
PLANTA PRIMERA

Ref.	DEBILIDADES, BARRERAS Y LIMITACIONES
P.10.1	<p>Rótulos</p> <p>El edificio no dispone de los rótulos adecuados. Faltan muchos de los rótulos para las indicaciones de los distintos espacios y los que hay, no cumplen con las características que se exigen para su uso por personas con discapacidad.</p>
P.10.2	<p>Escaleras interiores</p> <p>El edificio cuenta con un núcleo de escaleras para resolver la comunicación vertical del mismo. Estas escaleras no cuentan con bandas antideslizantes en los peldaños. Además, faltan pasamanos correctos, ya que en algunas de las escaleras únicamente se dispone de pasamanos a una altura o resultan demasiado cortos. Los escalones tienen bocel.</p>
P.10.3	<p>Ascensor</p> <p>El edificio cuenta con un ascensor para la comunicación vertical. Este ascensor no tiene las dimensiones mínimas para ser accesible.</p>

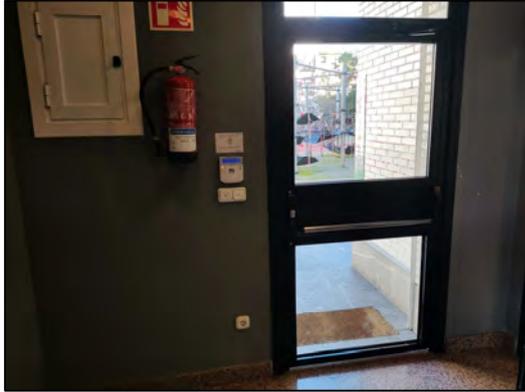
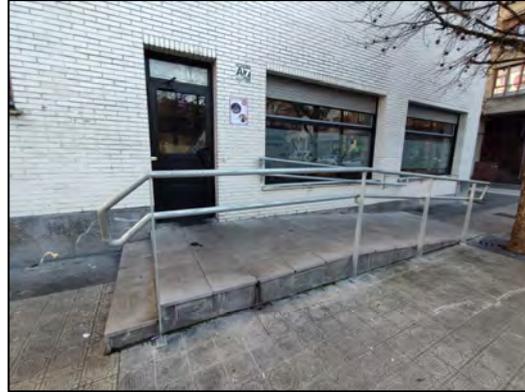
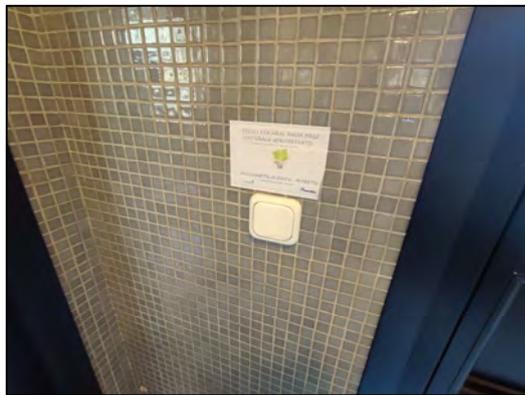
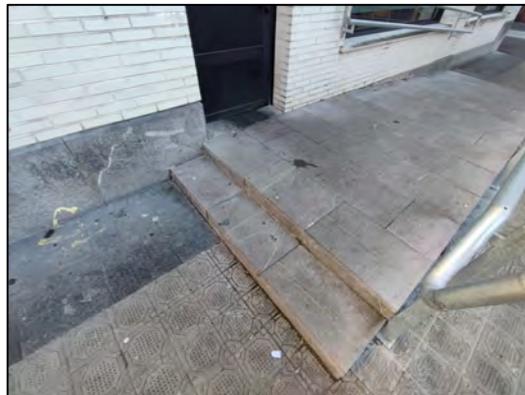
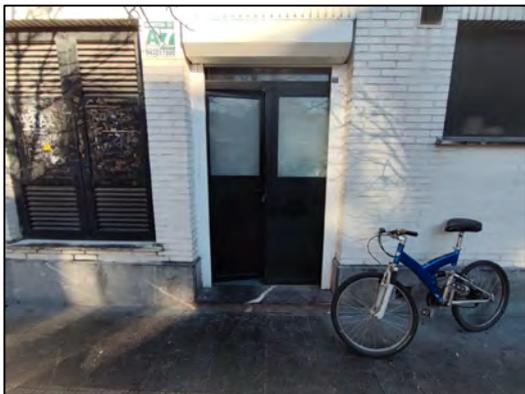
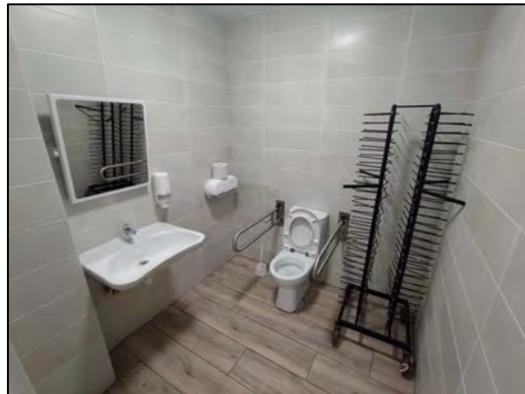
Fotografías de las limitaciones detectadas

Los escalones no cuentan con bandas antideslizantes en los peldaños y no hay ninguna franja señalizadora en cada cambio de pendiente.

Finalmente se desplazarán los escalones para poder acceder al interior de manera más segura y se colocarán bandas antideslizantes en los peldaños de la escalera exterior.

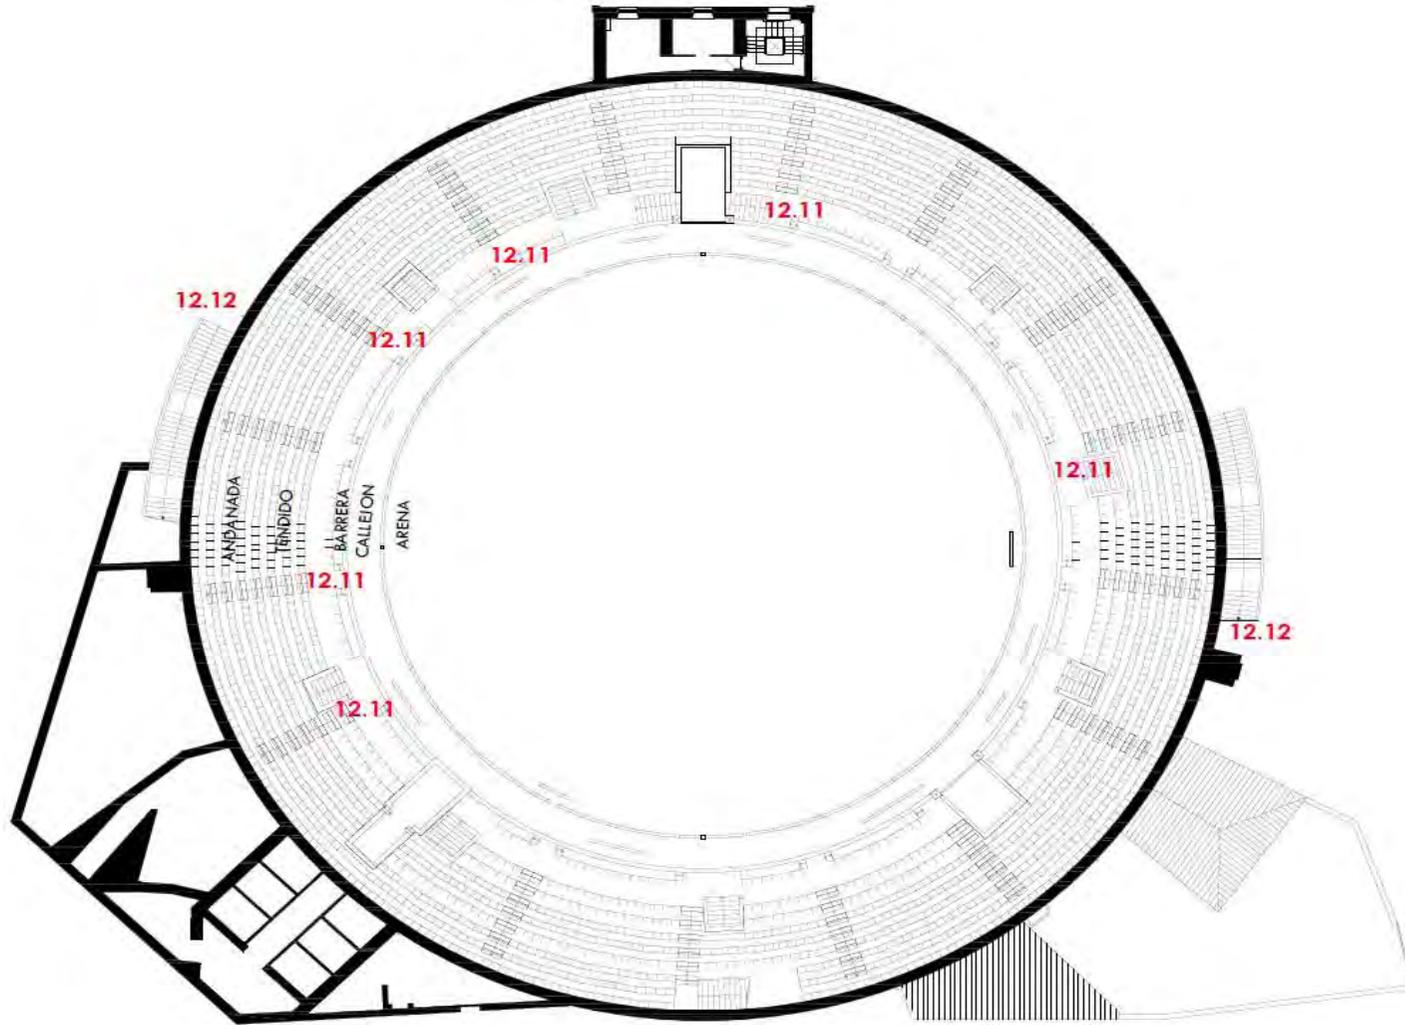
Representación gráfica de limitaciones, debilidades y barreras detectadas

Ref.	DEBILIDADES, BARRERAS Y LIMITACIONES
P.12.1	Rótulos El edificio no dispone de todos los rótulos adecuados. Faltan muchos de los rótulos para las indicaciones de los distintos espacios y los que hay, no cumplen con las características que se exigen para su uso por personas con discapacidad.
P.12.2	Escaleras interiores El edificio cuenta con un núcleo de escaleras para resolver la comunicación vertical del mismo. Estas escaleras no cuentan con bandas antideslizantes en los peldaños. Además, faltan pasamanos correctos, ya que en algunas de las escaleras únicamente se dispone de pasamanos a una altura o resultan demasiado cortos.
P.12.3	Ascensor El edificio no cuenta con ningún ascensor ni elemento para resolver la comunicación vertical en las distintas zonas del edificio.
P.12.4	Aseos accesibles El edificio no dispone de ningún aseo adaptado.

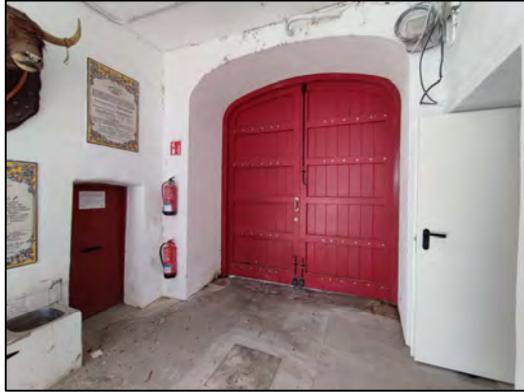
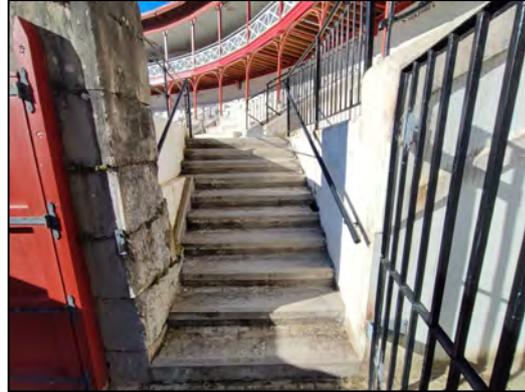
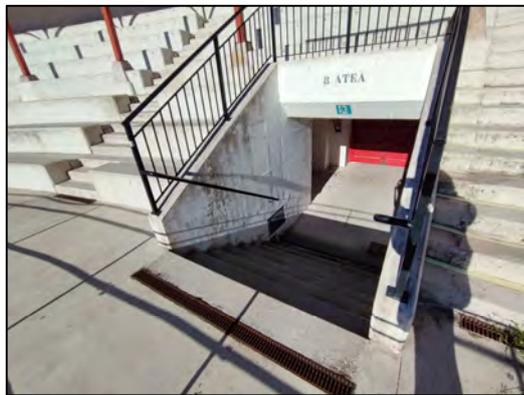
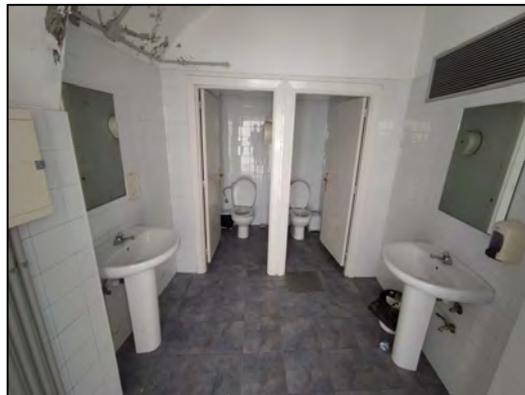
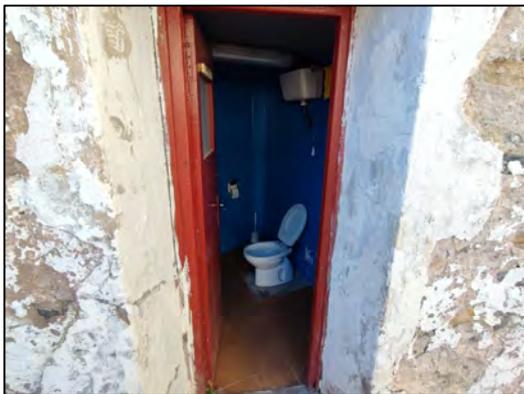
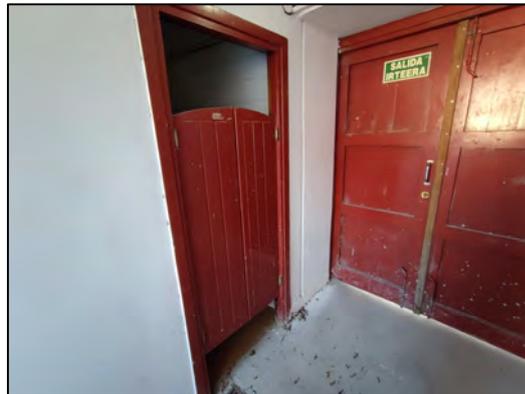
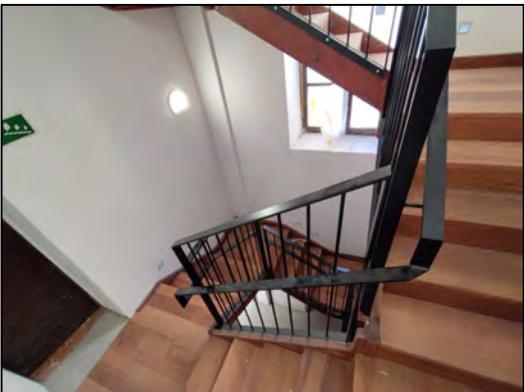
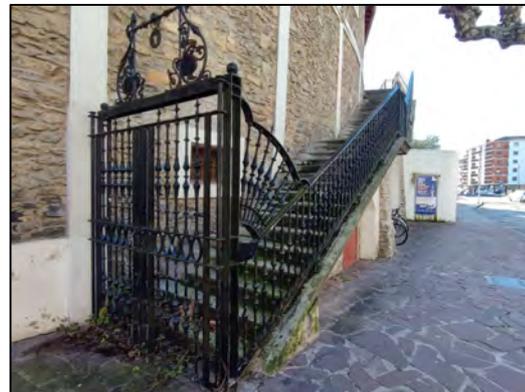
Fotografías de las limitaciones detectadas

El edificio cuenta con un núcleo de escaleras para resolver la comunicación vertical del mismo. Estas escaleras no cuentan con bandas antideslizantes en los peldaños. Además, faltan pasamanos correctos, ya que en algunas de las escaleras únicamente se dispone de pasamanos a una altura o resultan demasiado cortos.

Intervención	Ud.	Medición	Coste (€)
Pasamanos con apoyo al suelo (70 +/-5cm y 100 +/-5cm)	ml	15,12	3.326,40
Banda antideslizante adhesiva peldaño	ml	24,96	2.745,60
		TOTAL	6.072,00

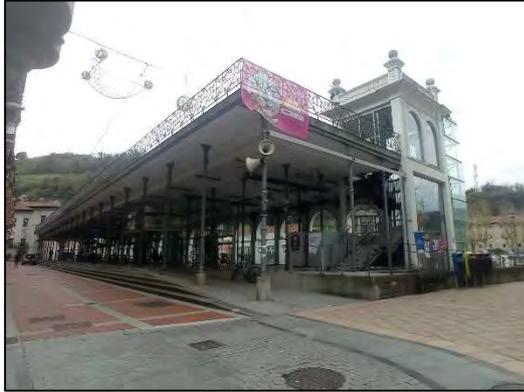
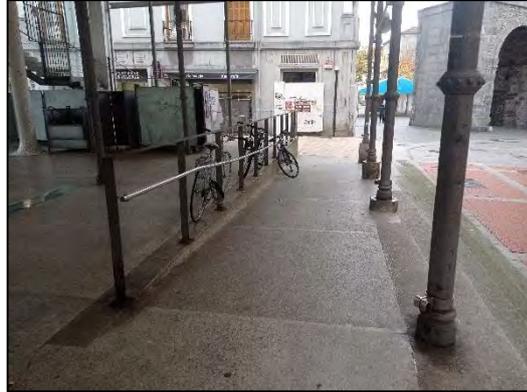
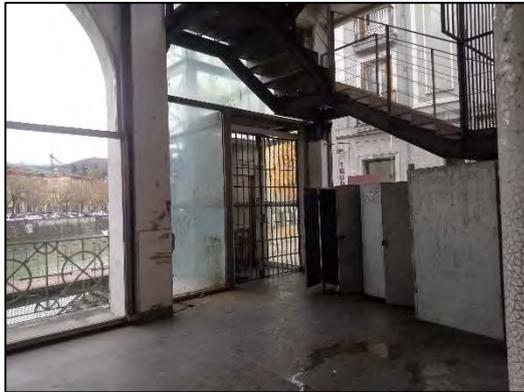
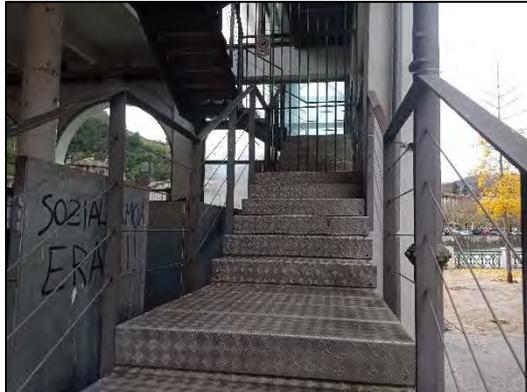
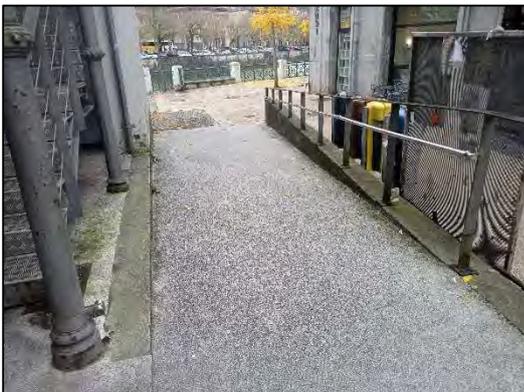
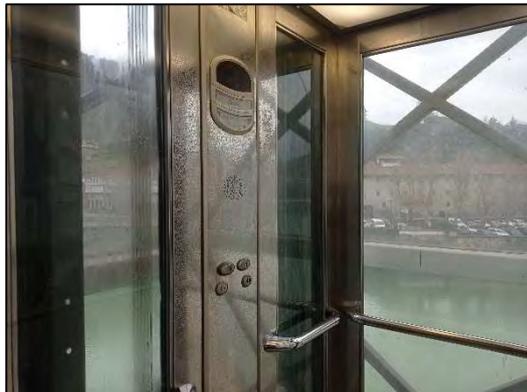
E.16

Ref.	DEBILIDADES, BARRERAS Y LIMITACIONES
P.16.1	Rótulos El edificio no dispone de todos los rótulos adecuados.
P.16.2	Comunicación vertical El edificio cuenta con dos núcleos de escaleras para resolver la comunicación vertical del mismo. Estas escaleras no cuentan con bandas antideslizantes en los peldaños. Además, faltan pasamanos correctos, ya que en algunas de las escaleras únicamente se dispone de pasamanos a una altura o resultan demasiado cortos.
P.16.3	Ascensor El edificio cuenta con un ascensor para la comunicación vertical. Este ascensor tiene las dimensiones mínimas exigidas, pero carece de algunos de los elementos exigidos, como es el caso del pasamanos continuo o el espejo. Además aunque parece que sí dispone de un sistema de señal acústica no estaba activado durante la visita al edificio. Tampoco cuenta con franja señalizadora en el acceso al mismo.

El edificio cuenta con dos núcleos de escaleras para resolver la comunicación vertical del mismo. Estas escaleras no cuentan con bandas antideslizantes en los peldaños. Además, faltan pasamanos correctos, ya que en algunas de las escaleras únicamente se dispone de pasamanos a una altura o resultan demasiado cortos.
