4 Edificios

4.1 Análisis de las limitaciones

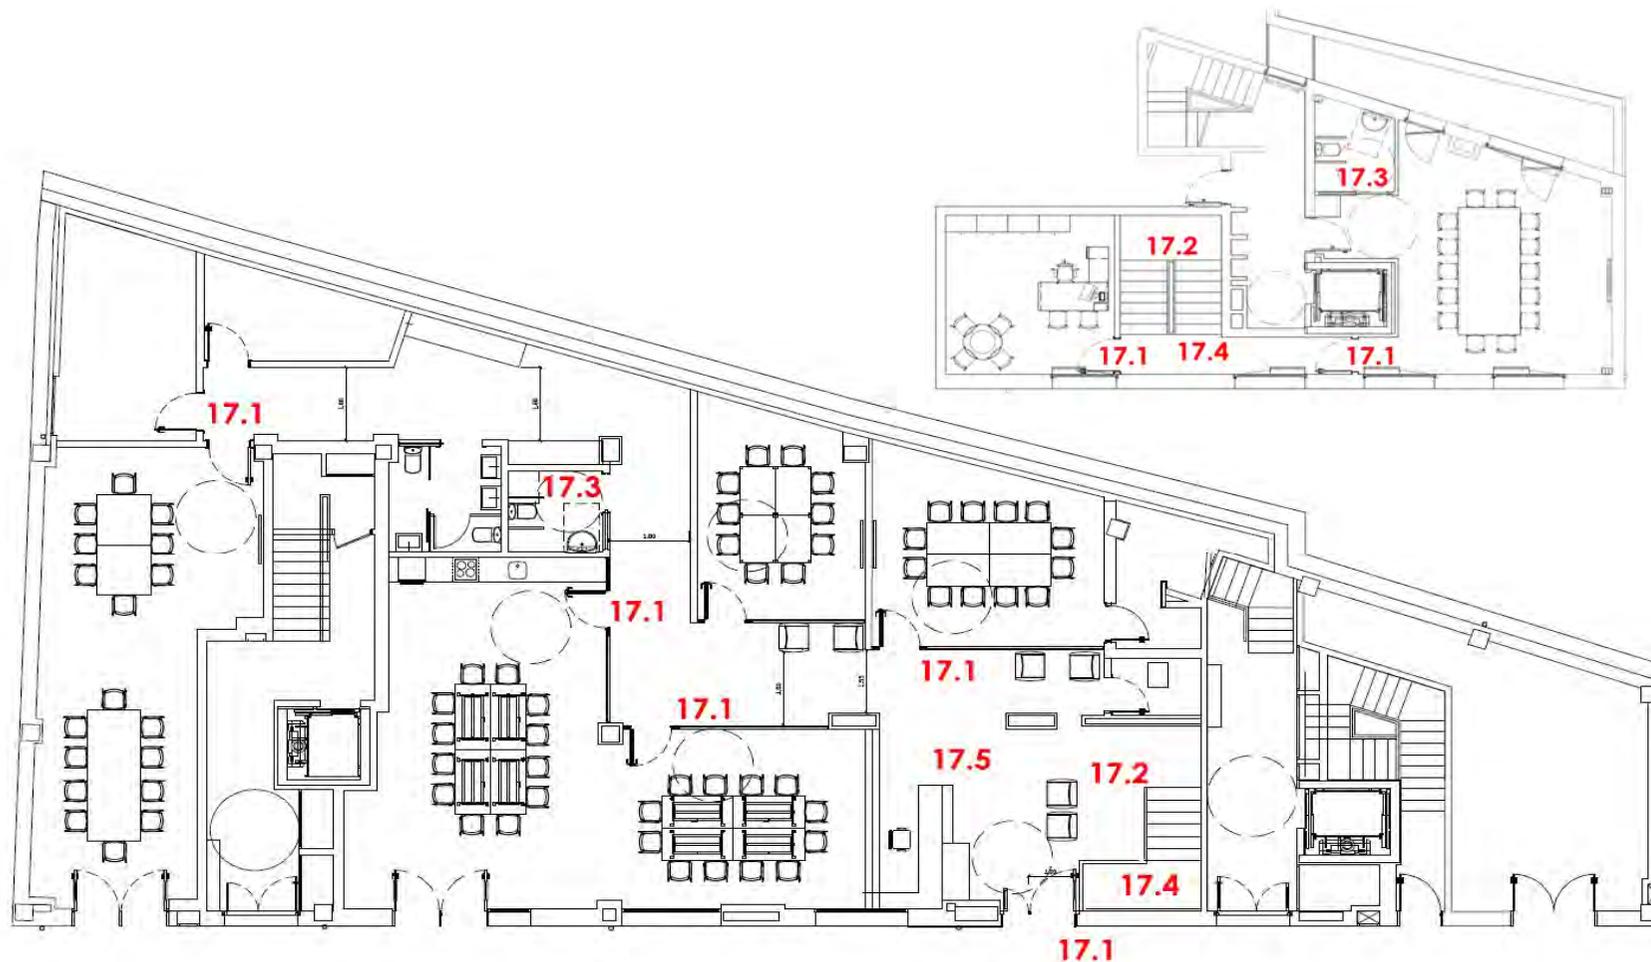
PLANTA PRIMERA

Ref.	DEBILIDADES, BARRERAS Y LIMITACIONES
P.17.1	<p>Rótulos</p> <p>El edificio no dispone de todos los rótulos adecuados. Faltan muchos de los rótulos para las indicaciones de los distintos espacios y algunos de los que hay, no cumplen con las características que se exigen para su uso por personas con discapacidad.</p>
P.17.2	<p>Escaleras interiores</p> <p>El edificio cuenta con escaleras interiores para resolver la comunicación vertical del mismo. Algunas de estas escaleras cuentan con bandas antideslizantes en los peldaños, pero en otros casos no. Además, faltan pasamanos correctos, ya que en algunas de las escaleras únicamente se dispone de pasamanos a una altura o resultan demasiado cortos.</p> <p>En el local trasero hay un tramo de escaleras que tiene el intradós abierto, suponiendo un obstáculo para la accesibilidad.</p>

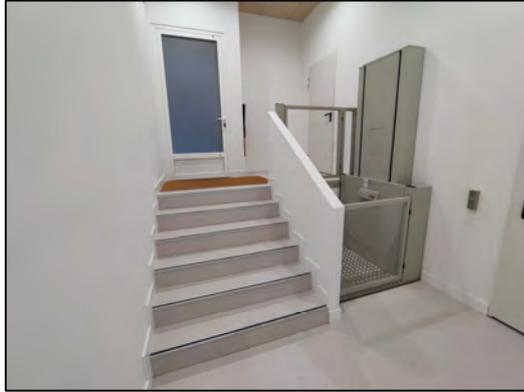
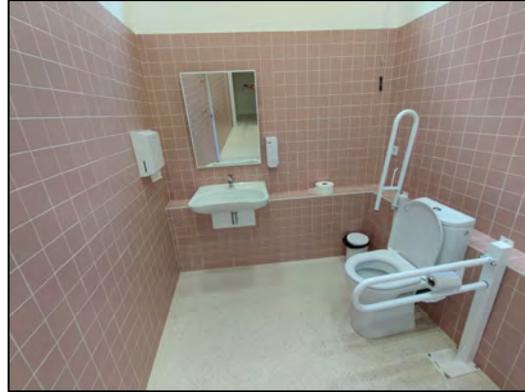
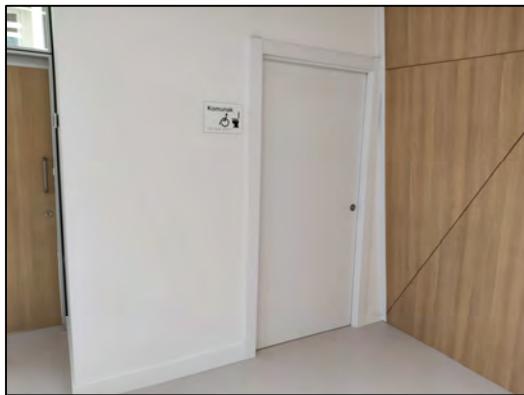
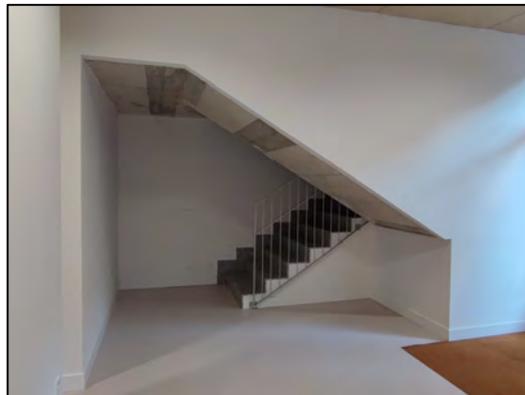
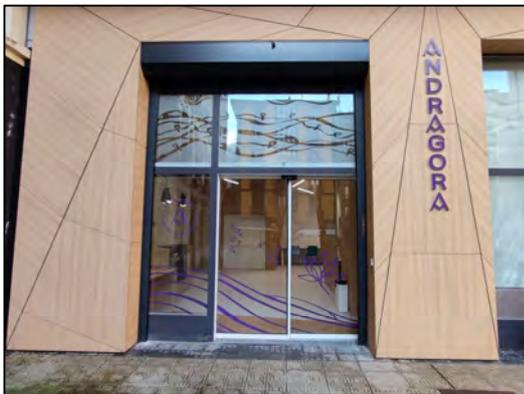
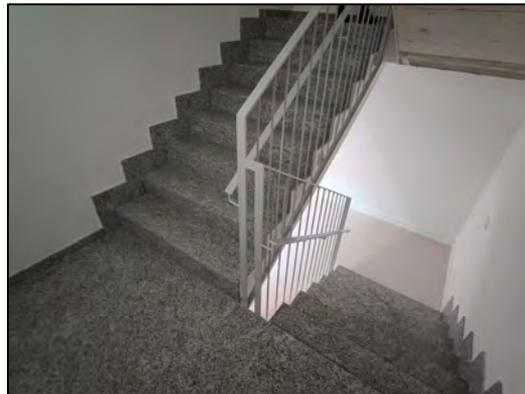
E.17

El edificio cuenta con escaleras interiores para resolver la comunicación vertical del mismo. Algunas de estas escaleras cuentan con bandas antideslizantes en los peldaños, pero en otros casos no. Además, faltan pasamanos correctos, ya que en algunas de las escaleras únicamente se dispone de pasamanos a una altura o resultan demasiado cortos. En el local trasero hay un tramo de escaleras que tiene el intradós abierto, suponiendo un obstáculo para la accesibilidad.

Intervención	Ud.	Medición	Coste (€)
Pasamanos con apoyo al suelo (70 +/-5cm y 100 +/-5cm)	ml	5,5	1.210,00
Banda antideslizante adhesiva peldaño	ml	36	3.960,00
Cerramiento debajo escalera hasta una altura de 2,20m	m ²	3	285,00
TOTAL			5.455,00

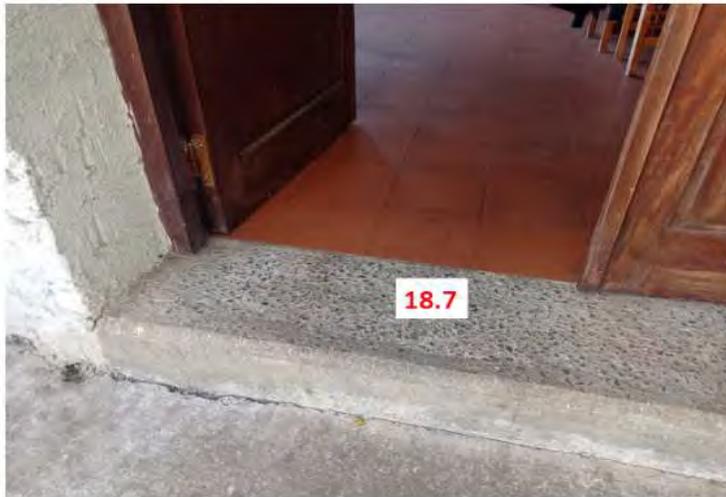
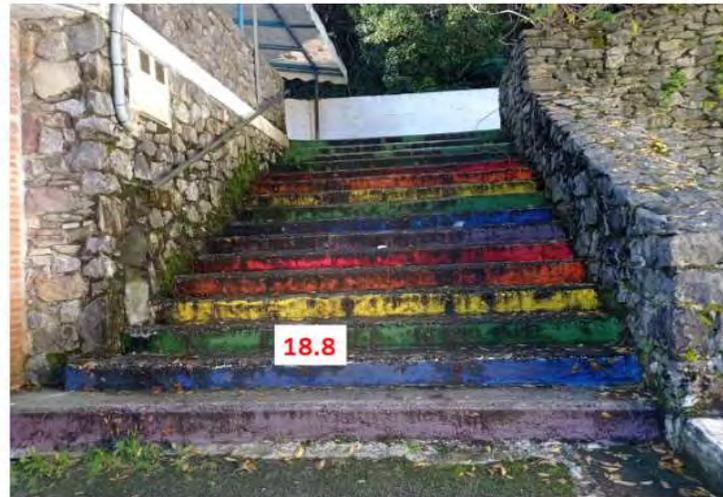
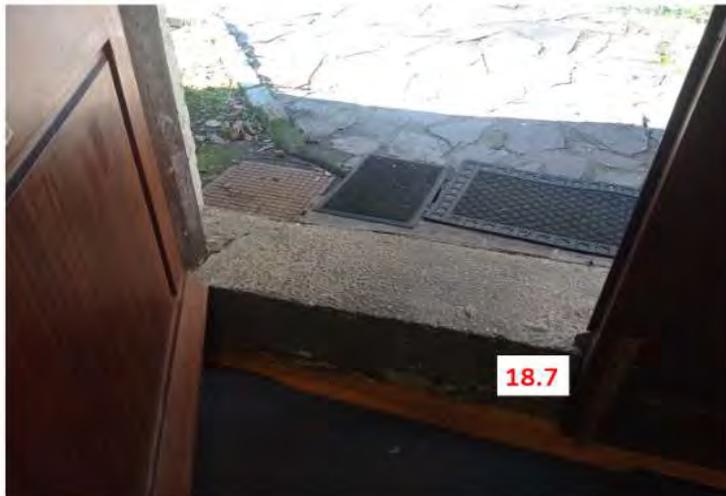
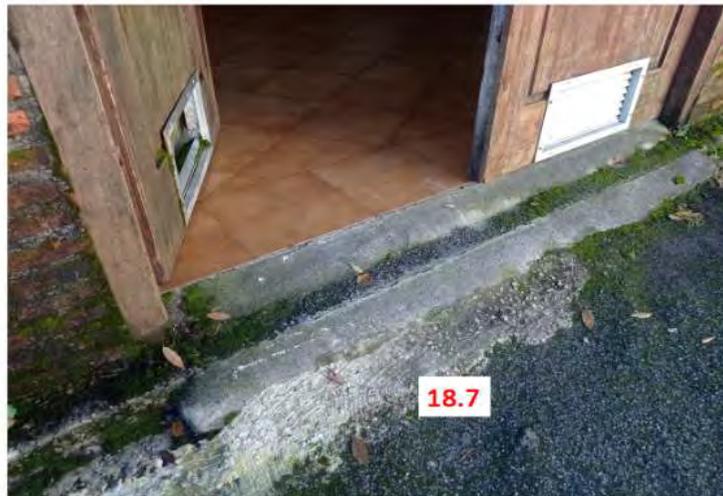
E.18

P.18.7	Escaleras aisladas <p>En el edificio hay varios puntos, tanto en el acceso desde el exterior como en la zona de comedor que cuenta con uno o dos escalones aislados.</p> <p>En el edificio de las habitaciones, en la segunda planta también hay una salida al exterior con un escalón aislado.</p>
P.18.8	Escaleras exteriores <p>El conjunto cuenta con unas escaleras exteriores para acceder al mismo.</p> <p>Estas escaleras no disponen de ningún tipo de pasamanos y tampoco tienen bandas antideslizantes en los peldaños ni franjas señalizadoras que indican la existencia de obstáculos o cambios de pendiente. Además, no cuentan con una rampa alternativa para facilitar el acceso al edificio a personas en sillas de ruedas.</p> <p>Según la información facilitada el pavimento de estas escaleras resulta resbaladizo en mojado.</p>

Estas escaleras no cuentan con bandas antideslizantes en los peldaños, no tienen franjas señalizadoras y tampoco están dotadas de los pasamanos correctos.

Algunas de estas escaleras tienen peldaños con bocel.

Intervención	Ud.	Medición	Coste (€)
Pasamanos con apoyo al suelo (70 +/-5cm y 100 +/-5cm)	ml	48	10.560,00
Banda antideslizante	ml	63	6.930,00
Eliminación de bocelos mediante sustitución de peldaño por	ud	42	2.310,00
TOTAL			19.800,00

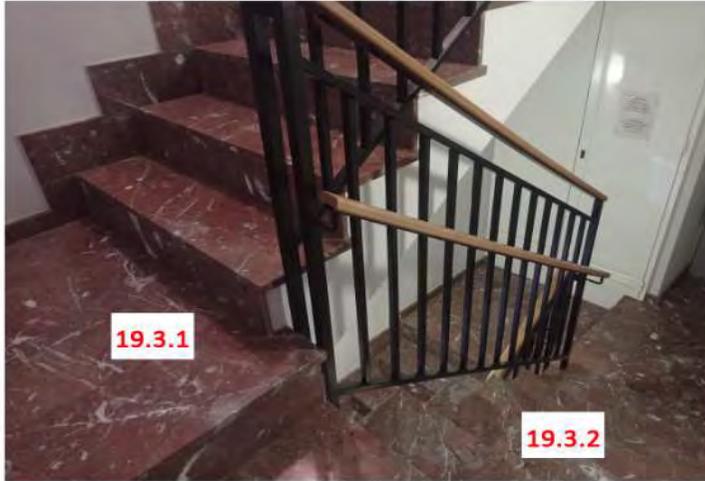
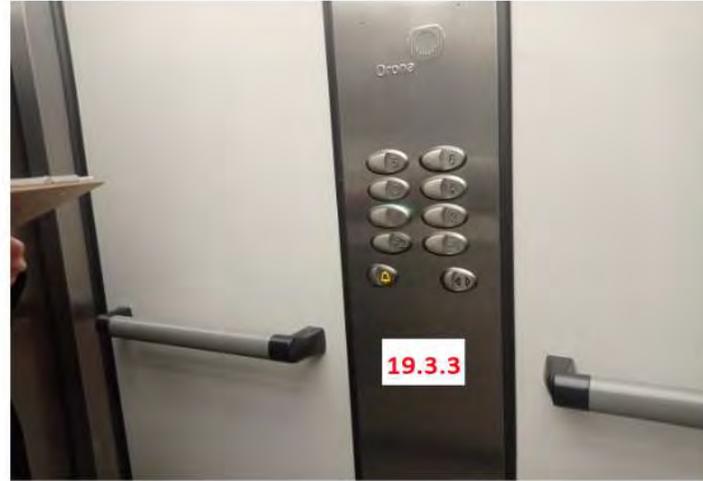
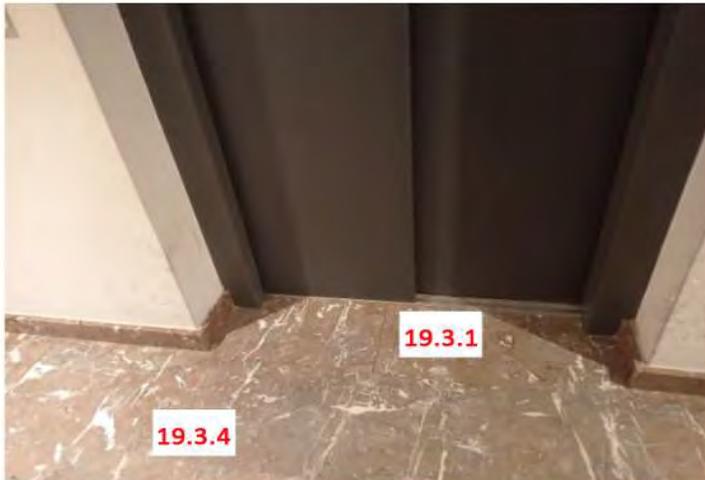
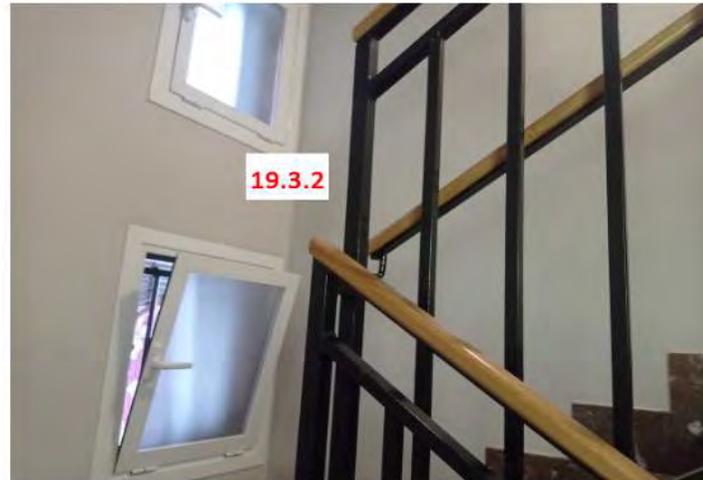
E.19.3

Ref.	DEBILIDADES, BARRERAS Y LIMITACIONES
P.19.3.1	Franjas señalizadoras El edificio no dispone de ninguna franja señalizadora que indique la existencia de un cambio de pendiente o cambio de cota, como escaleras, rampas, etc.
P.19.3.2	Núcleo de escaleras El núcleo de escaleras no cuenta pasamanos correctos, ya que únicamente hay pasamanos a una altura y no son continuos. Por otro lado, los escalones no tienen bandas antideslizantes en los peldaños.
P.19.3.3	Ascensor El edificio cuenta con un ascensor para la comunicación vertical. Este ascensor sí tiene las medidas mínimas para ser considerado accesible. Además aunque parece que sí dispone de un sistema de señal acústica no estaba activado durante la visita al edificio. El pasamanos de la cabina no es continuo.
P.19.3.4	Pavimento de portal El pavimento del portal debe ser antideslizante tanto en seco como en mojado.

El núcleo de escaleras no cuenta pasamanos correctos, ya que únicamente hay pasamanos a una altura y no son continuos. Por otro lado, los escalones no tienen bandas antideslizantes en los peldaños.

Se propone la colocación del pasamanos inferior en todo el recorrido de las escaleras y la prolongación de los mismos en los puntos en los que no son continuos. Asimismo, se deberán colocar bandas antideslizantes en los peldaños.

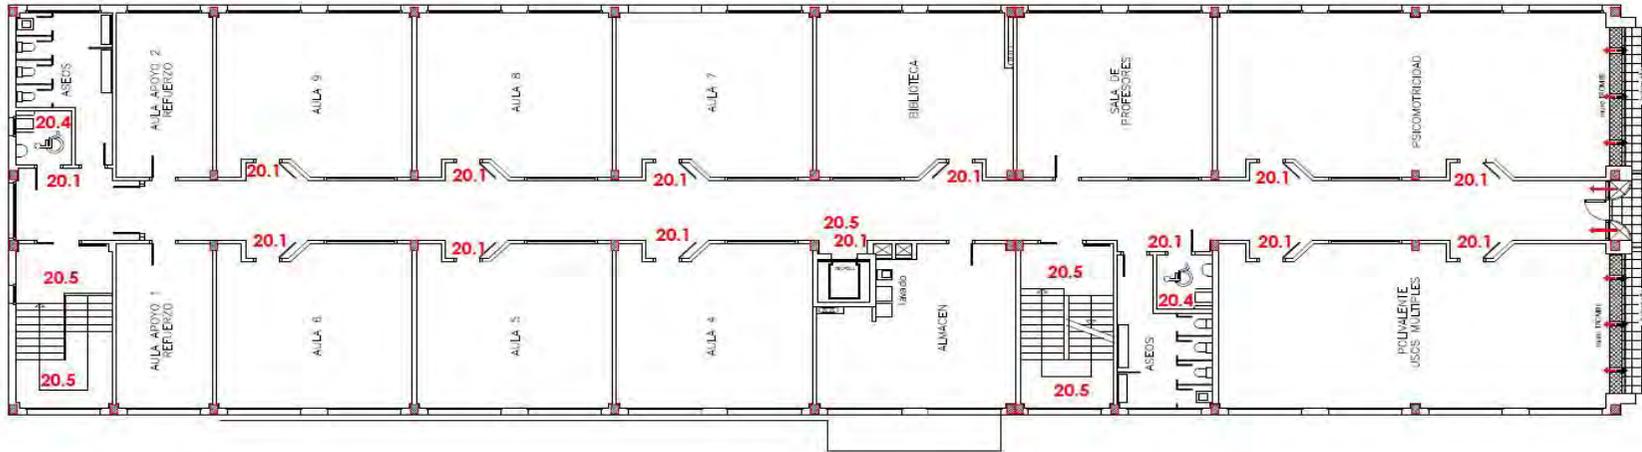
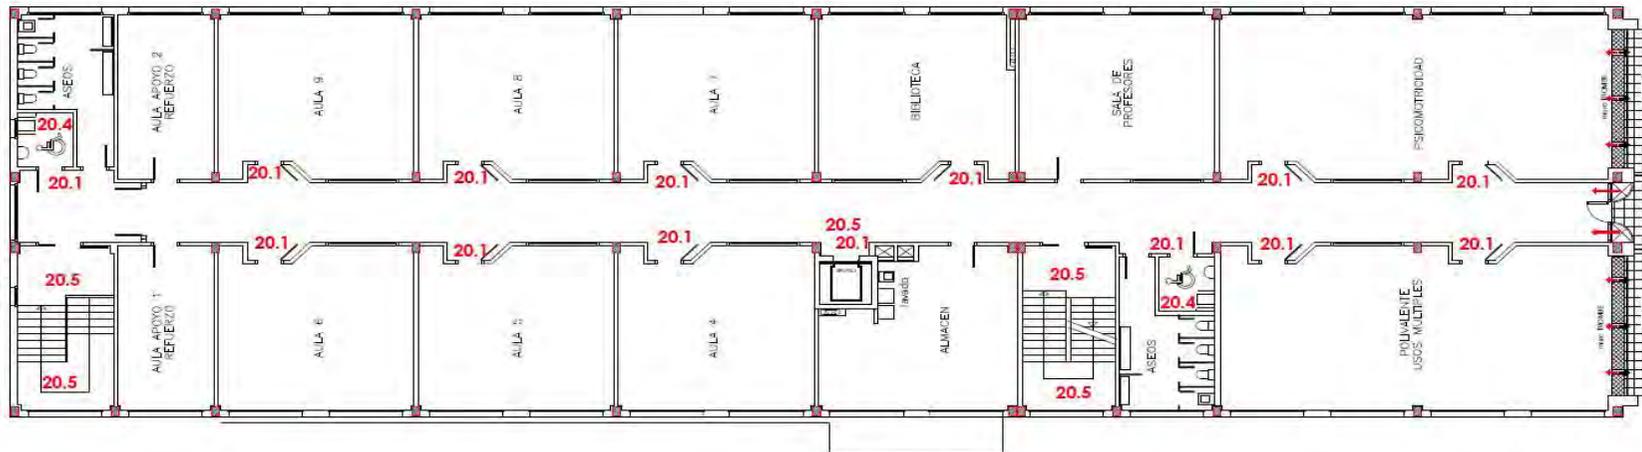
El edificio no dispone de ninguna franja señalizadora que indique la existencia de un cambio de pendiente o cambio de cota, como escaleras, rampas, etc.

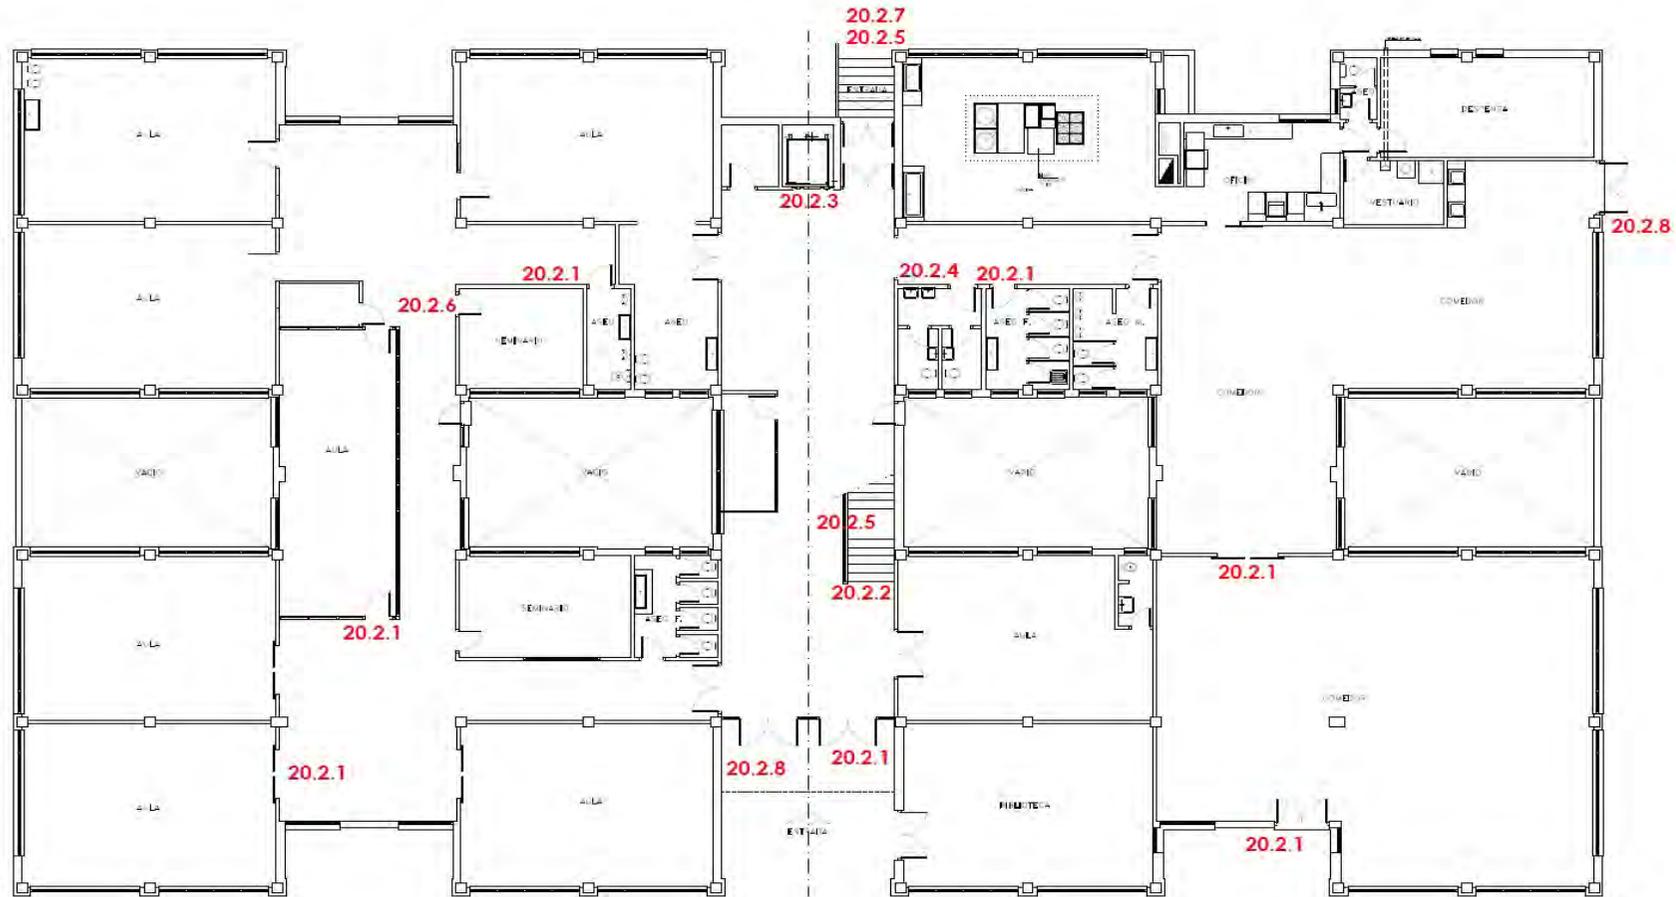
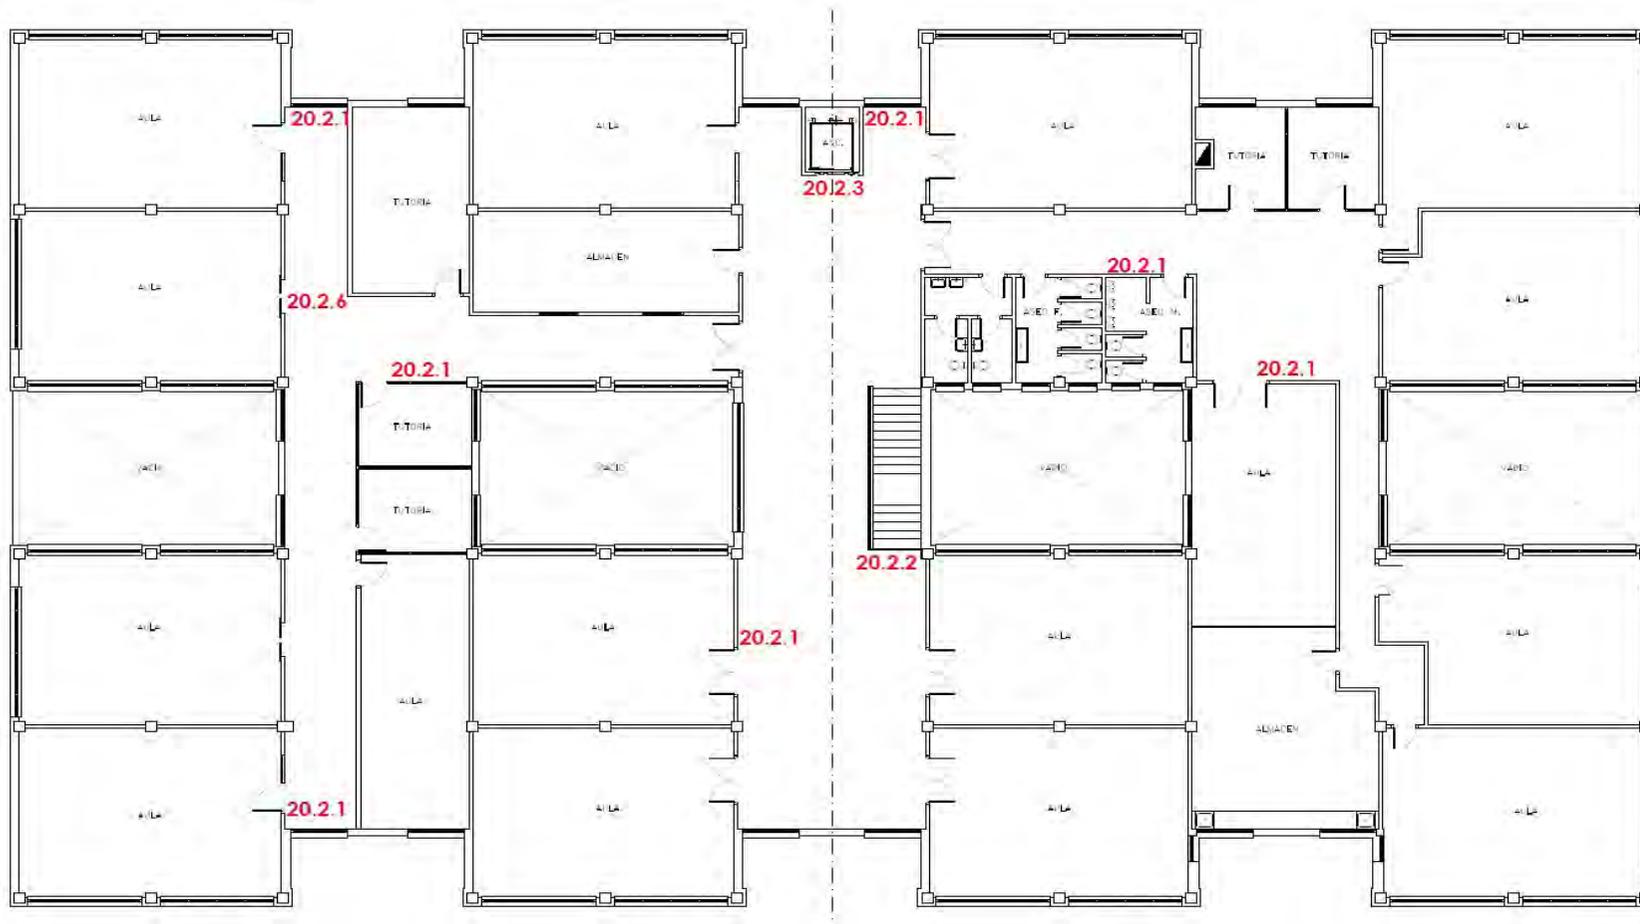
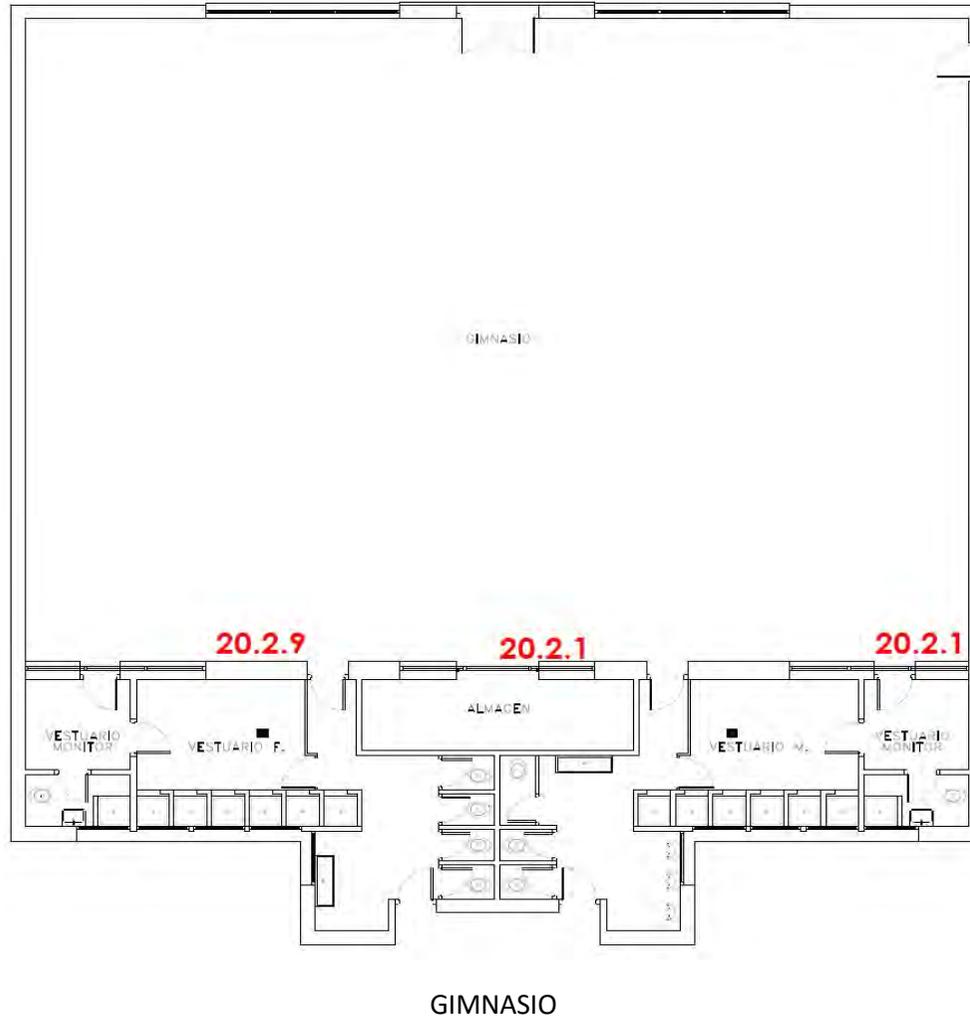
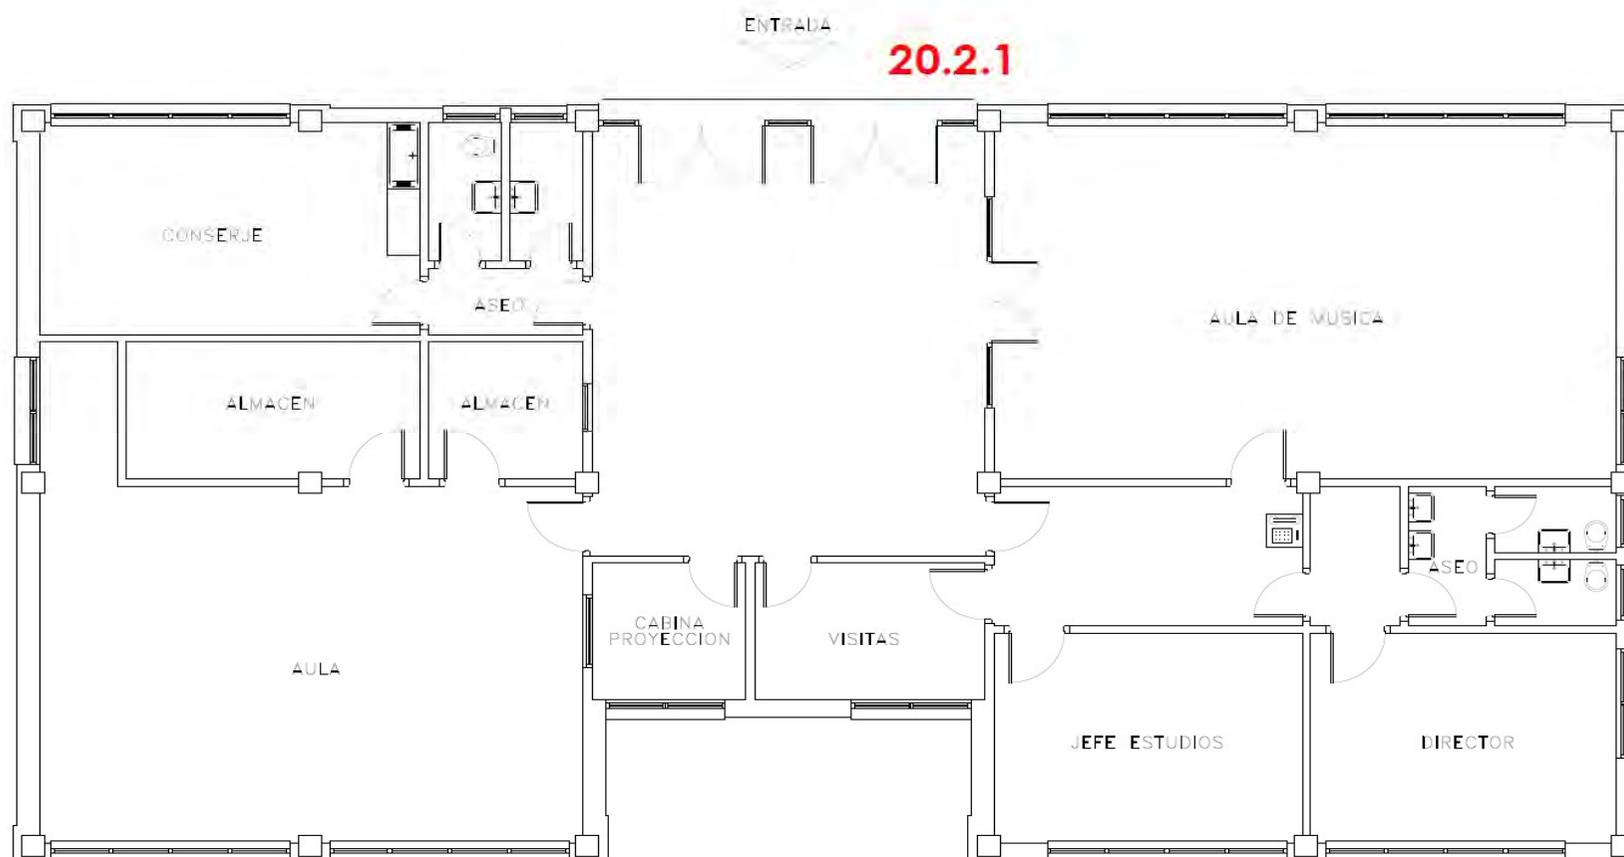
Ref.	DEBILIDADES, BARRERAS Y LIMITACIONES
P.20.2.1	<p>Rótulos</p> <p>El edificio no dispone de todos los rótulos adecuados. Faltan muchos de los rótulos para las indicaciones de los distintos espacios y los que hay, no cumplen con las características que se exigen para su uso por personas con discapacidad.</p>
P.20.2.2	<p>Escaleras interiores</p> <p>El edificio cuenta con un núcleos de escaleras para resolver la comunicación vertical del mismo. Estas escaleras no cuentan con bandas antideslizantes en los peldaños. Además, faltan pasamanos correctos, ya que únicamente se dispone de pasamanos a una altura y a uno de los lados de las mismas y resulta demasiado alto. Los peldaños además tienen bocel.</p>
P.20.2.3	<p>Ascensores</p> <p>El edificio cuenta con un ascensor para la comunicación vertical interior del edificio y con otro en el exterior. Estos ascensores tienen las dimensiones mínimas exigidas, pero carecen de algunos de los elementos exigidos, como es el caso del pasamanos continuo o el espejo. Además, las botoneras no tienen los pulsadores adecuados ni están en Braille.</p>

P.20.2.8	Puerta en salida de emergencia En la planta baja el edificio cuenta con una salida con unas puertas de emergencia que disponen de una única barra.
P.20.2.9	Vestuario accesible El gimnasio no cuenta con ningún vestuario adaptado para personas en silla de ruedas.
P.20.2.10	Puertas interiores En el gimnasio, para acceder a los vestuarios se dispone de una puerta con dos hojas y ninguna de ellas cuenta con un ancho de paso de, al menos, 0,80 m.

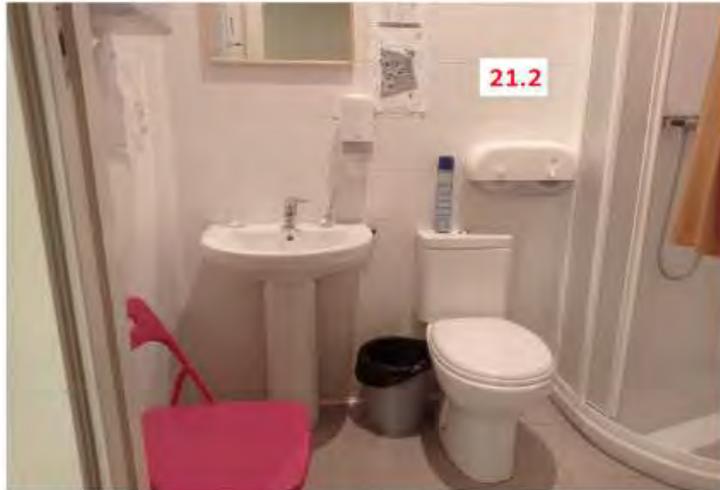
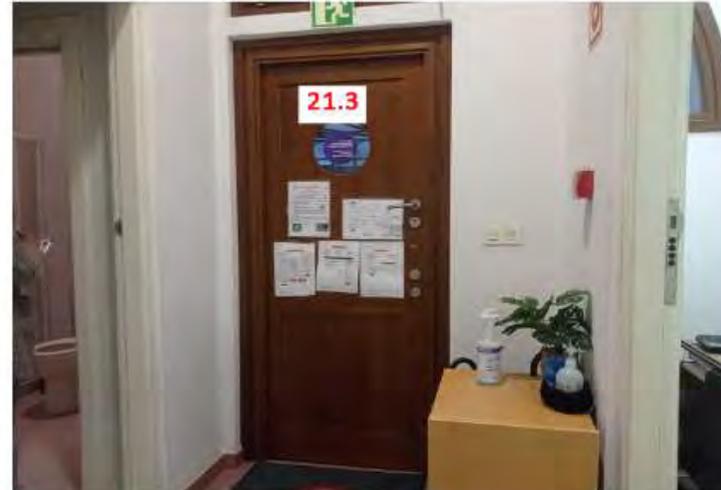
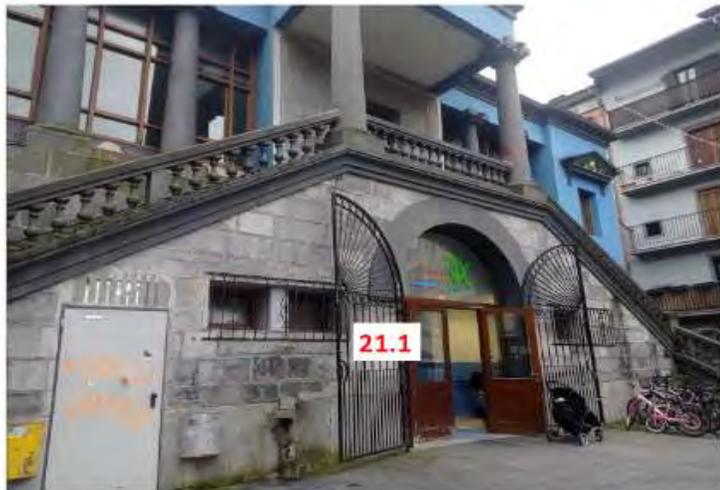
Representación gráfica de limitaciones, debilidades y barreras detectadas

Ref.	DEBILIDADES, BARRERAS Y LIMITACIONES
P.21.1	<p>Rótulos</p> <p>El edificio no dispone de todos los rótulos adecuados. Faltan muchos de los rótulos para las indicaciones de los distintos espacios y los que hay, no cumplen con las características que se exigen para su uso por personas con discapacidad.</p>
P.21.2	<p>Aseos accesibles</p> <p>El edificio dispone de un aseo adaptado en la entrada, junto al acceso. Sin embargo, no tiene todos los elementos que debe tener un aseo para ser accesible, ya que no está dotado de espejo basculante ni alarma.</p>
P.21.3	<p>Puertas interiores</p> <p>Una de las puertas que da al exterior no cuenta con el ancho mínimo de 0,80 para ser considerada practicable.</p>

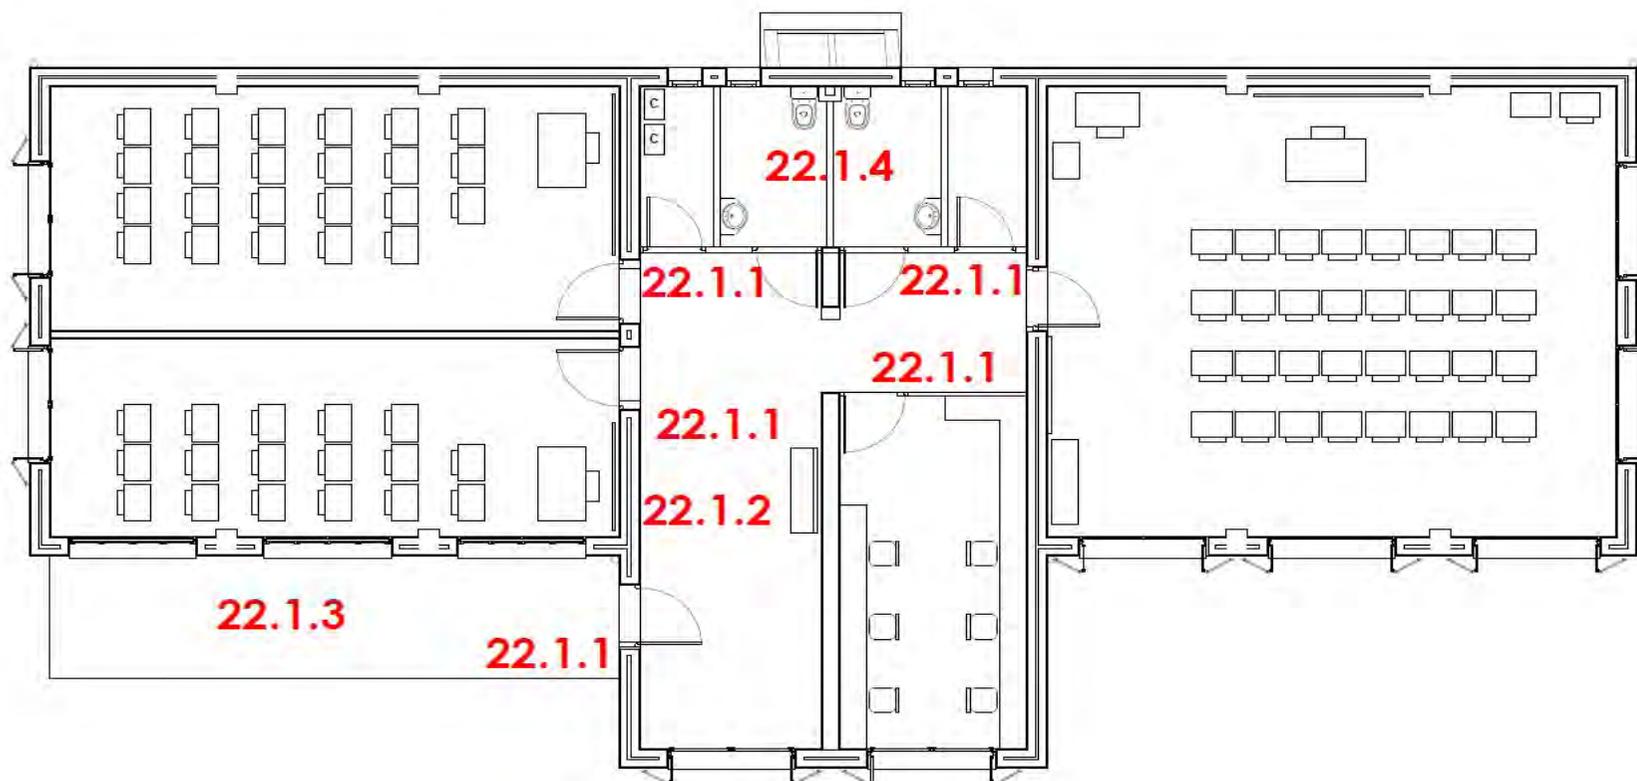
EPA EDIFICIO 1 PLANTA BAJA

Ref.	DEBILIDADES, BARRERAS Y LIMITACIONES
P.22.1.1	Rótulos El edificio no dispone de todos los rótulos adecuados. Faltan muchos de los rótulos para las indicaciones de los distintos espacios y los que hay, no cumplen con las características que se exigen para su uso por personas con discapacidad.
P.22.1.2	Interruptores zonas comunes En los vestíbulos y zonas comunes se han detectado algunos interruptores que carecen de piloto luminoso para facilitar su identificación visual.
P.22.1.3	Rampa exterior Los accesos al edificio se realizan a través de dos rampas exteriores, una que accede a la planta baja y otra a la planta primera. Esta rampa de acceso cuenta con pasamanos a un único lado, pero resulta corto.
P.22.1.4	Aseos accesibles El edificio dispone de tres aseos adaptados. Estos aseos cumplen con las dimensiones mínimas que tienen que tener, pero carecen de algunos de los elementos que se exigen, como el espejo basculante, el sistema de alarma o el zócalo protector a ambos lados de la puerta.

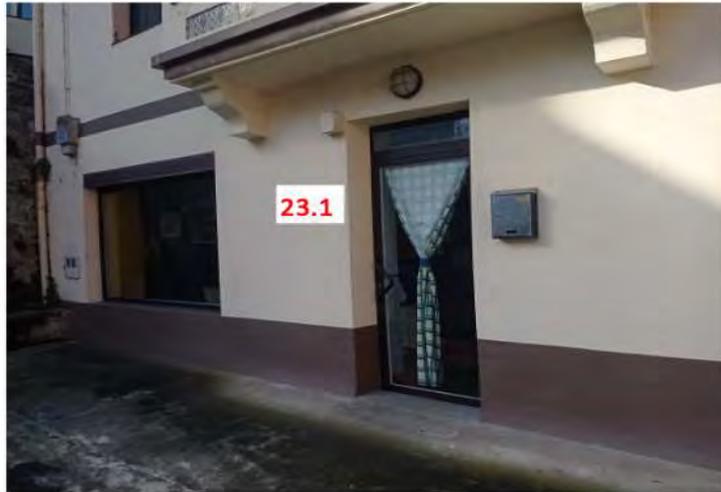
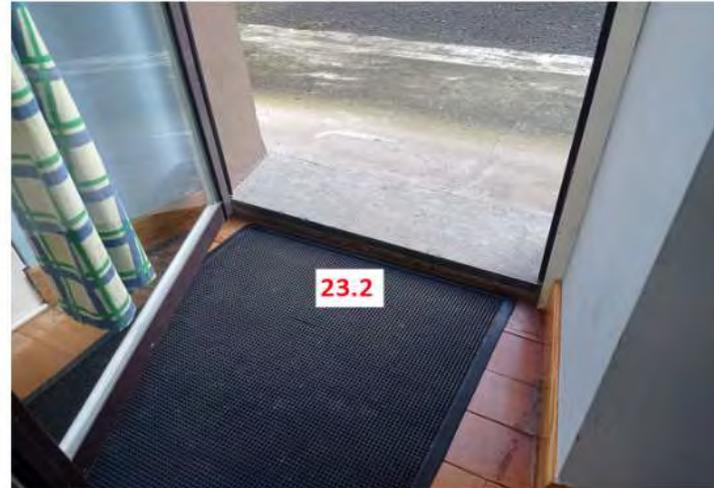
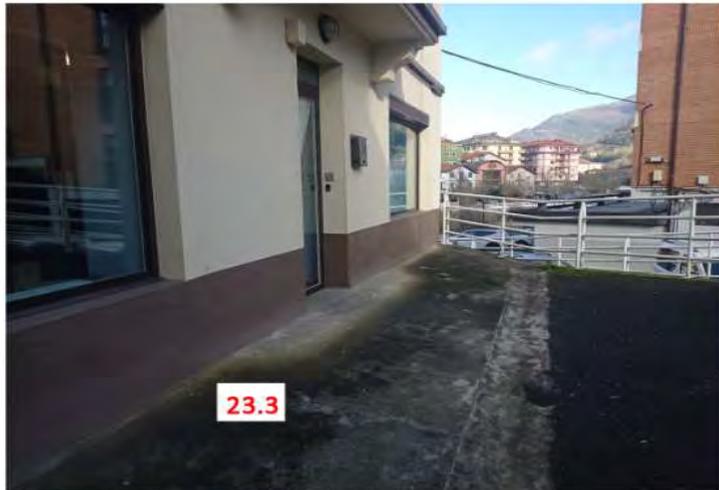
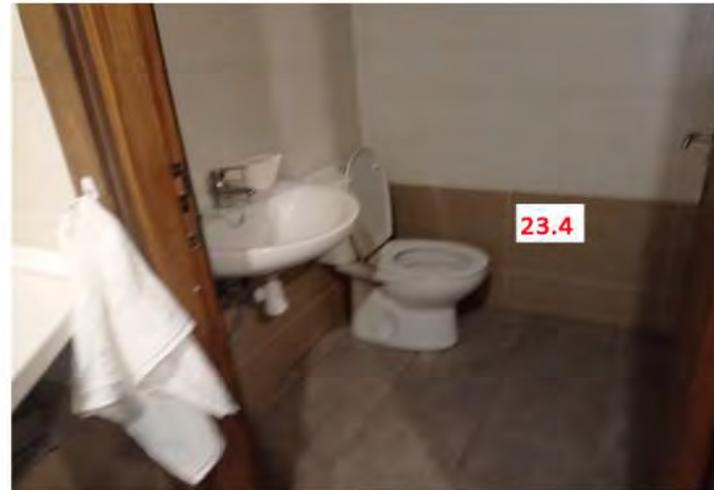
Representación gráfica de limitaciones, debilidades y barreras detectadas

Ref.	DEBILIDADES, BARRERAS Y LIMITACIONES
P.23.1	Rótulos El edificio no dispone de los rótulos adecuados. Faltan los rótulos para las indicaciones de los distintos espacios y los que hay, no cumplen con las características que se exigen para su uso por personas con discapacidad.
P.23.2	Escalón aislado Para acceder al edificio es necesario salvar un escalón aislado.
P.23.3	Rampa exterior El acceso al edificio se realiza a través de una rampa exterior que tiene un pavimento poco accesible, con mucha pendiente y que puede resultar resbaladizo por el verdín, a causa de la falta de mantenimiento.
P.23.4	Aseos accesibles El edificio no dispone de ningún aseo adaptado.

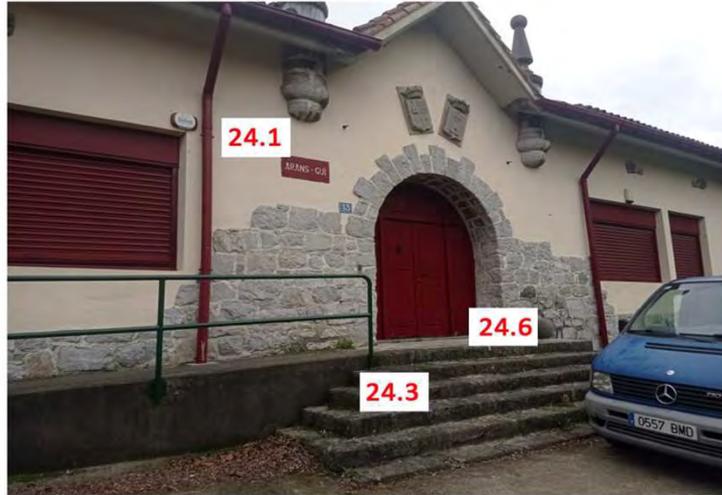
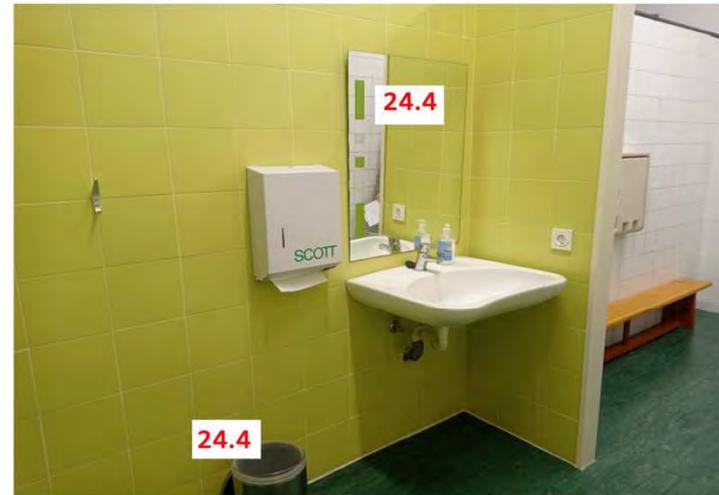
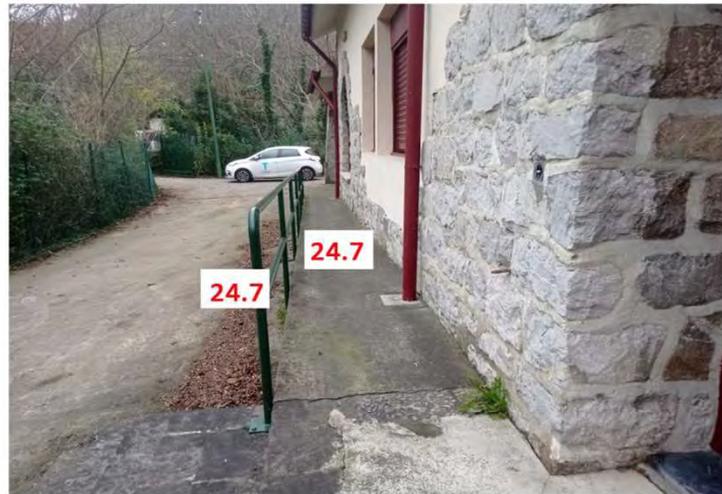
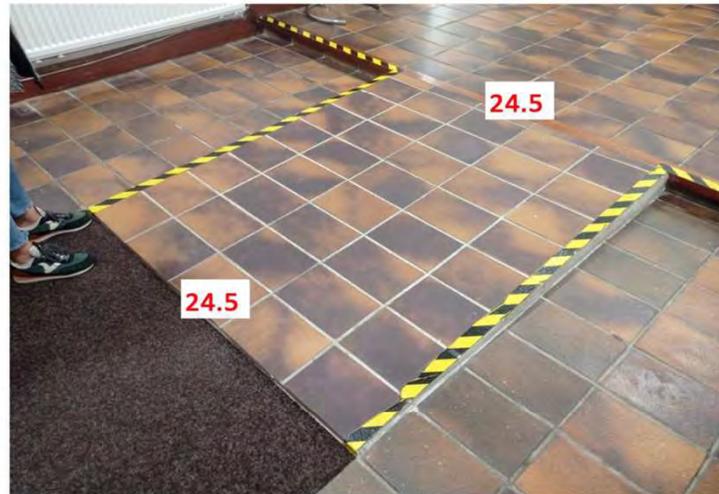
Representación gráfica de limitaciones, debilidades y barreras detectadas

P.24.5	Franjas señalizadoras El edificio no dispone de ninguna franja señalizadora que indique la existencia de un cambio de pendiente o cambio de cota, como escaleras, rampas, etc.
P.24.6	Escalón aislado El acceso al edificio se realiza a través de un escalón aislado.
P.24.7	Rampa exterior La rampa exterior que conduce al acceso al edificio no cuenta con la anchura adecuada ni los pasamanos correctos. Además, la rampa tiene una longitud mayor de 10 m, por lo que debería contar con un rellano intermedio.

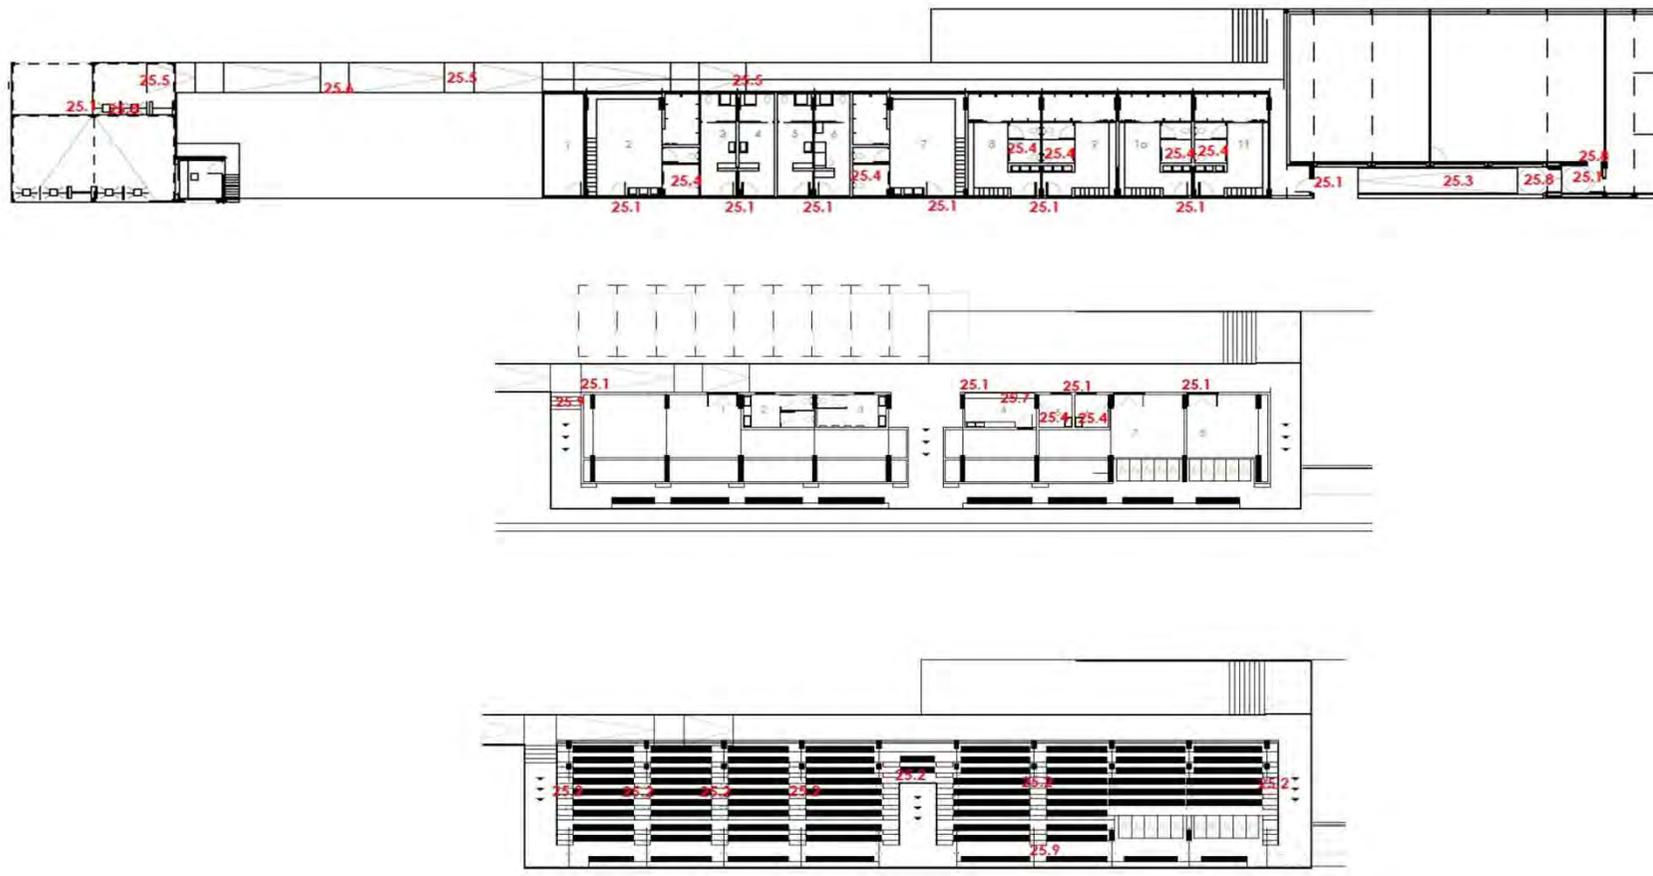
Representación gráfica de limitaciones, debilidades y barreras detectadas

P.25.5	Franjas señalizadoras El edificio no dispone de ninguna franja señalizadora que indique la existencia de un cambio de pendiente o cambio de cota, como escaleras, rampas, etc.
P.25.6	Rampa trasera graderío Desde el acceso a la zona de gradas y discurriendo por detrás de las gradas existe una rampa para alcanzar la cota de la zona de graderío. Esta rampa no cuenta con los pasamanos adecuados en uno de los lados, ya que solo hay a una altura.
P.25.7	Mostrador adaptado El edificio en la zona del graderío cuenta con una barra de bar que no dispone de un área de atención a personas en silla de ruedas.
P.25.8	Puerta en salida de emergencia En el itinerario que conduce a la rampa que lleva a las gradas se sitúan unas puertas de emergencia que tienen un sistema de apertura con una única barra. En el gimnasio también hay unas puertas de emergencia con una única barra.
P.25.9	Escaleras exteriores El edificio cuenta con un tramo de escaleras que va desde la parte trasera de las gradas hacia la zona delantera. Estas escaleras no disponen de bandas antideslizantes y en uno de los lados el pasamanos no es correcto, ya que cuenta únicamente con una altura.
