4 Edificios

4.1 Análisis de las limitaciones

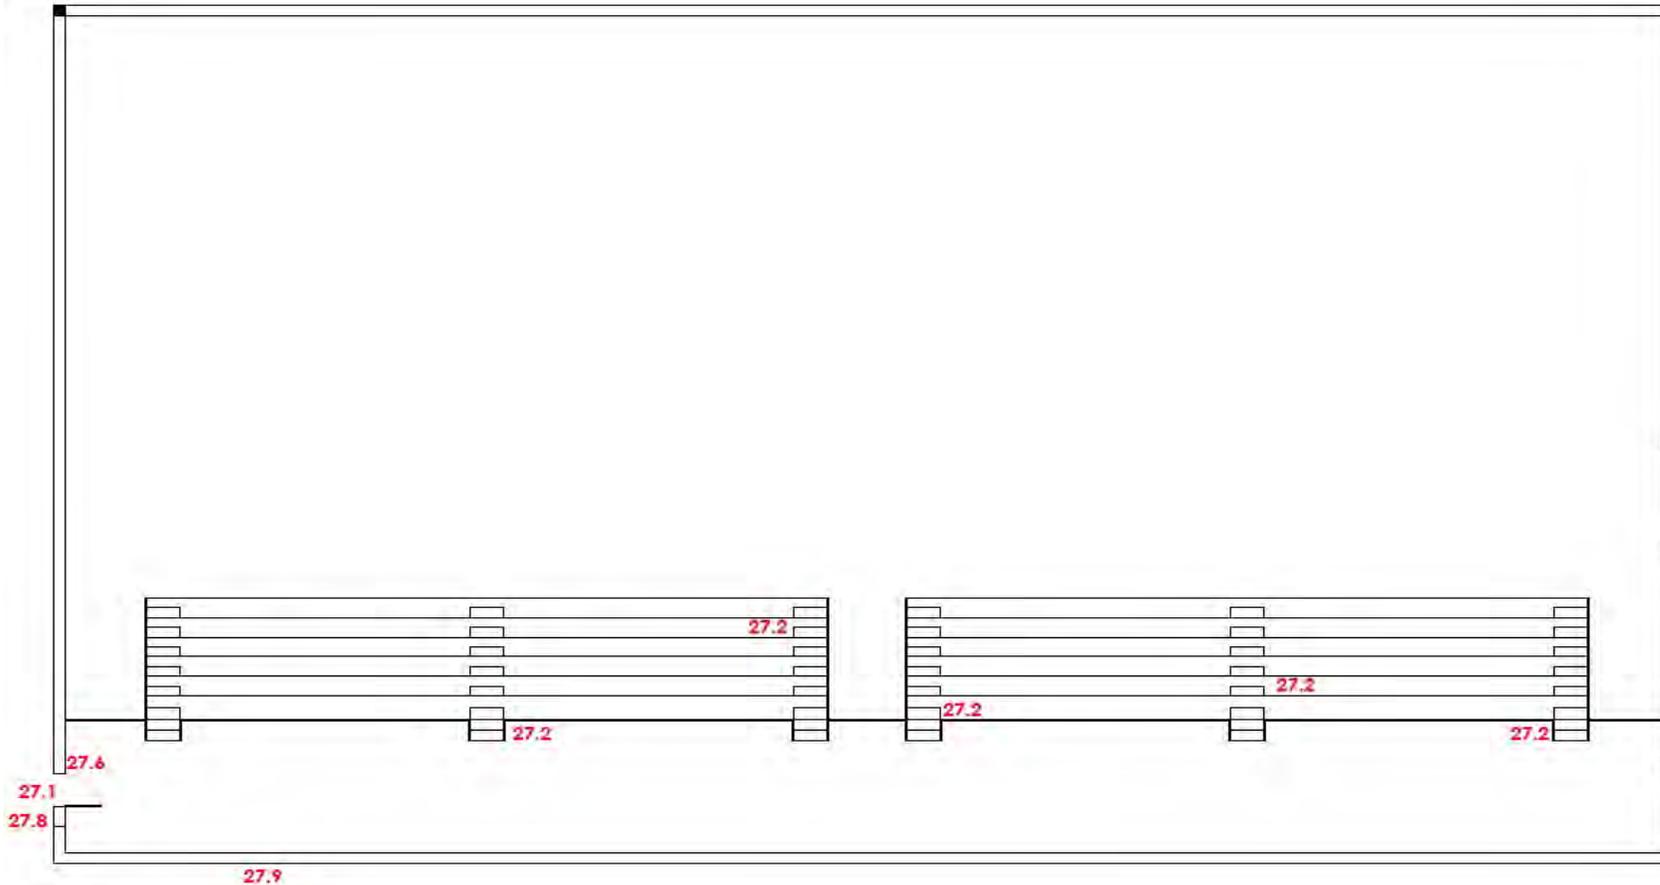
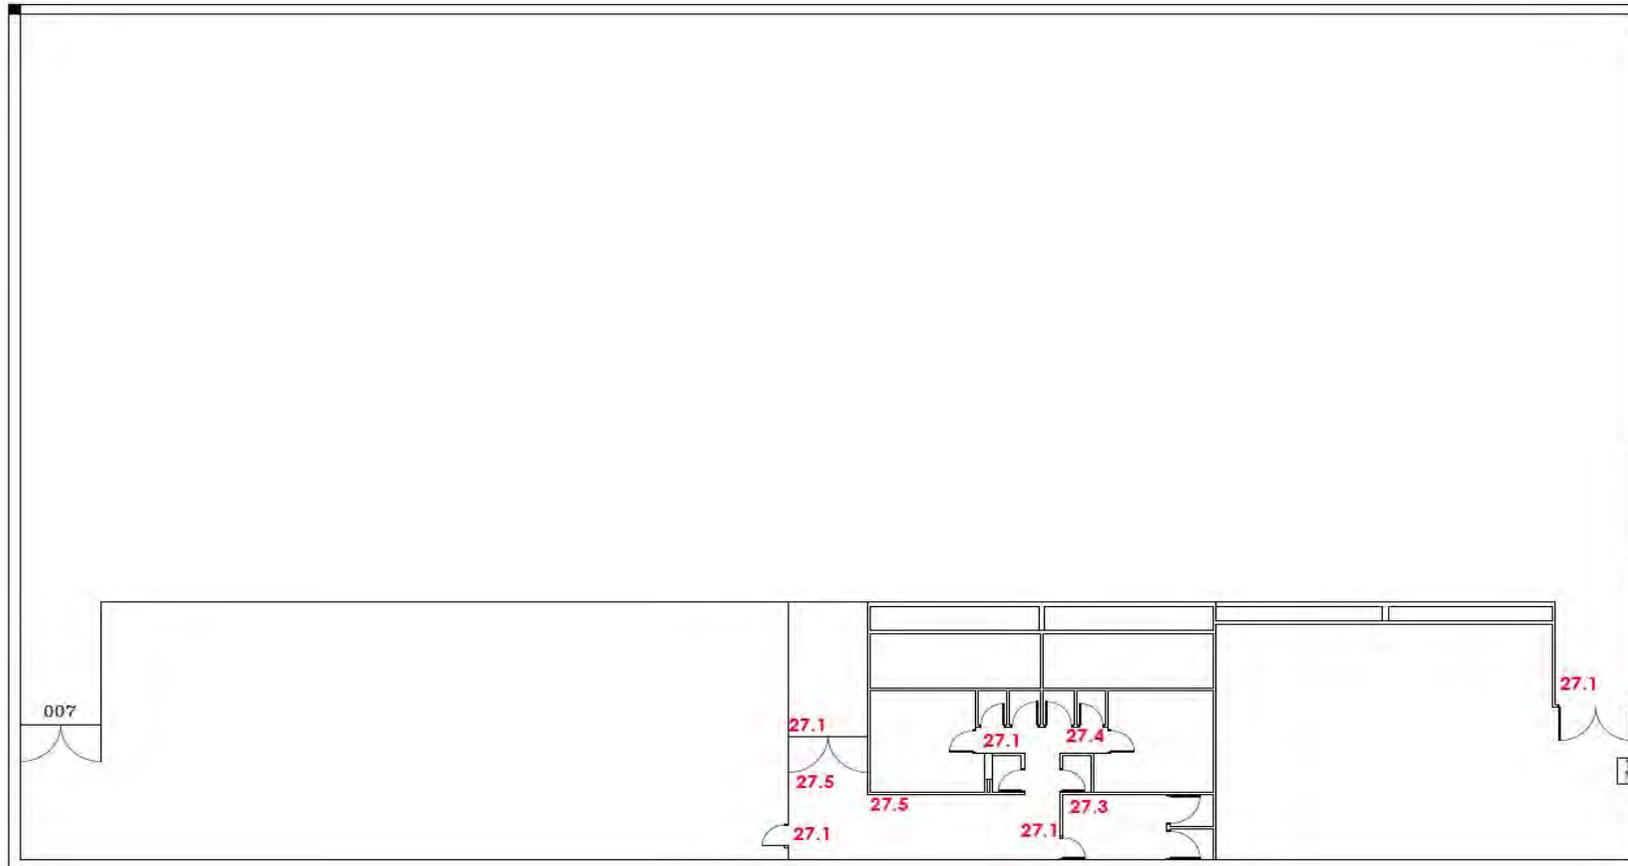
Representación gráfica de limitaciones, debilidades y barreras detectadas

P.27.5	Rampas interiores Para acceder a los baños y vestuarios existen dos rampas interiores. Estas rampas no tienen pasamanos ni ningún tipo de señalización.
P.27.6	Pulsador para apertura de puerta automática El interruptor que hay que accionar para que se abra la puerta automática se encuentra ubicado a una altura de 1,38 m, lo que resulta demasiado alto para su uso por todas las personas.
P.27.7	Escalón aislado Para acceder al frontón hay que salvar un escalón.
P.27.8	Puerta en salida de emergencia El edificio cuenta con varias salidas con puertas de emergencia que disponen de una única barra.

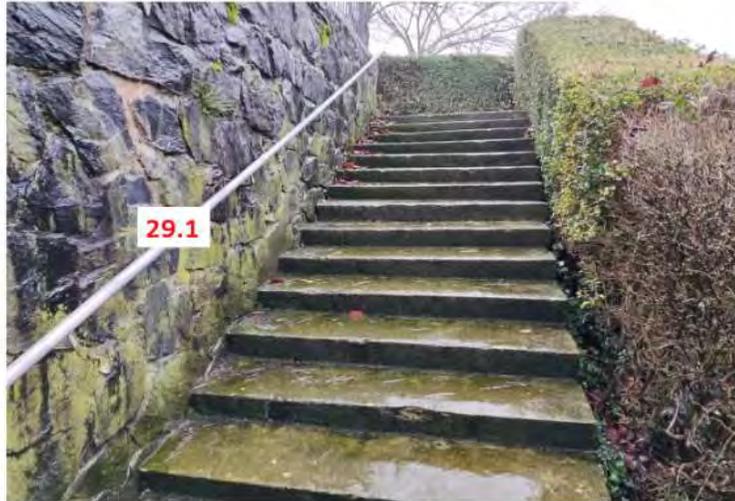
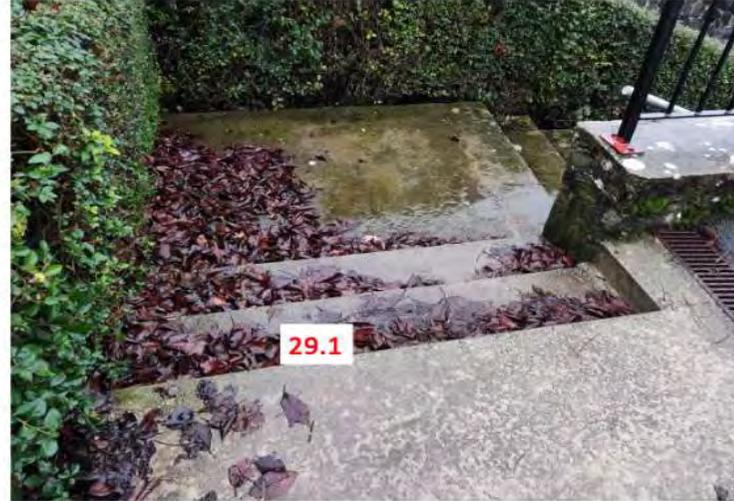
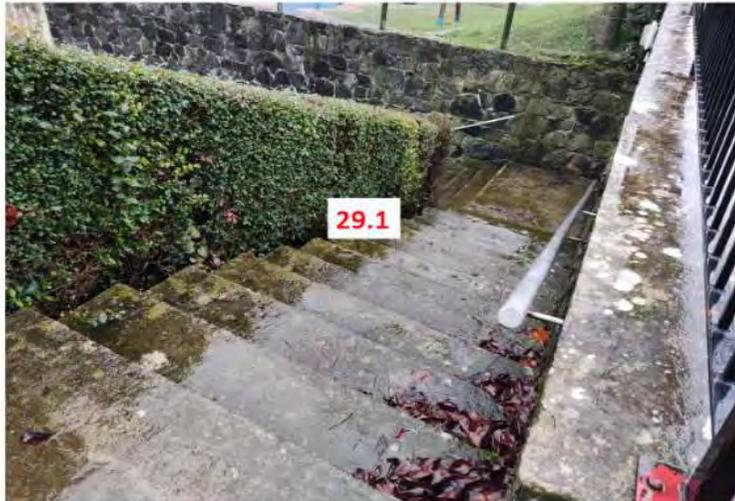
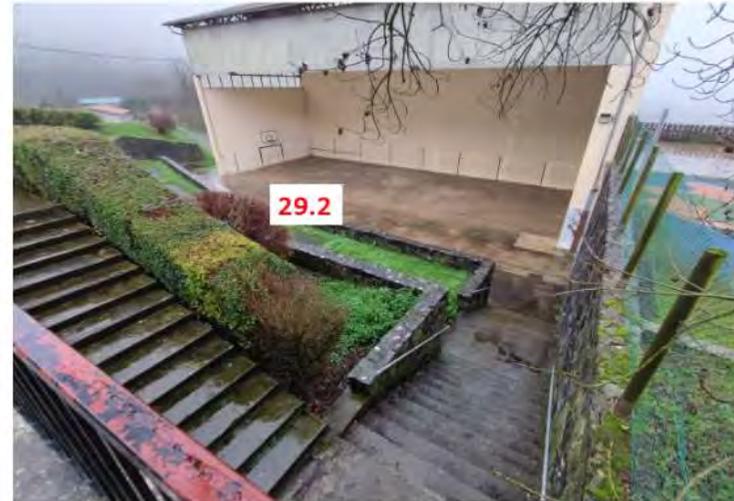
Representación gráfica de limitaciones, debilidades y barreras detectadas

Ref.	DEBILIDADES, BARRERAS Y LIMITACIONES
P.29.1	<p>Escaleras exteriores</p> <p>Para llegar a la cota a la que se encuentra el frontón, hay que salvar un desnivel importante a través de varios tramos de escaleras.</p> <p>Estas escaleras carecen de franjas señalizadoras, pasamanos correctos y bandas antideslizantes en los peldaños.</p>
P.29.2	<p>Escaleras exteriores (instalación de ascensor)</p> <p>Para llegar a la cota a la que se encuentra el frontón, hay que salvar un desnivel importante a través de varios tramos de escaleras.</p> <p>Se plantea, en esta medida, la instalación de un ascensor para salvar el desnivel.</p>

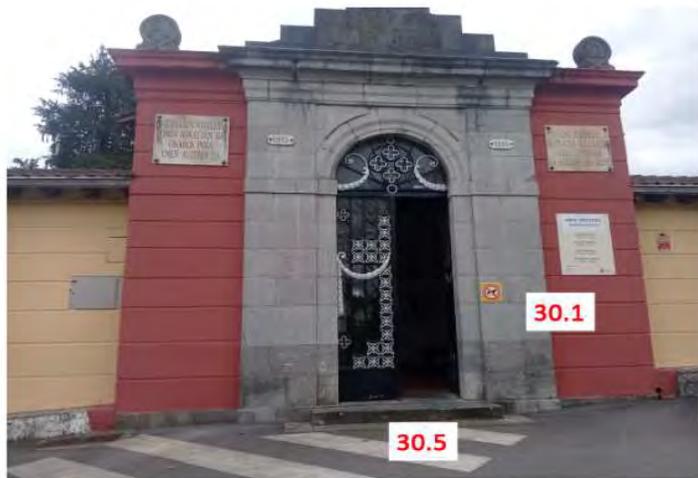
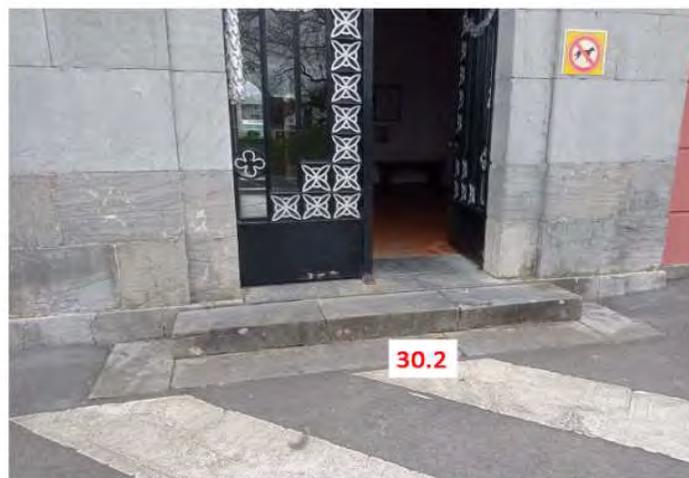
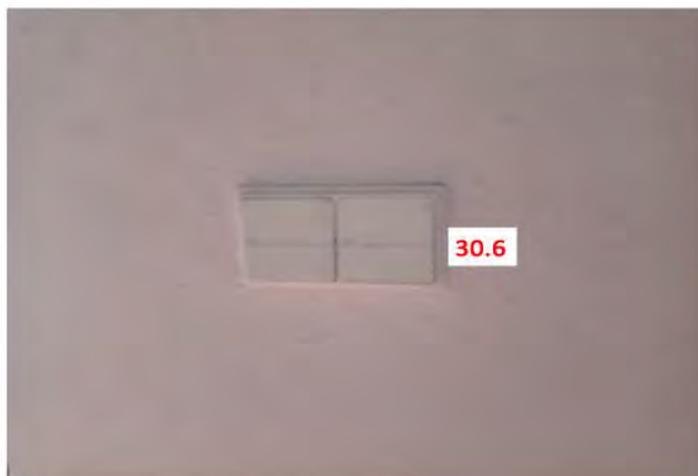
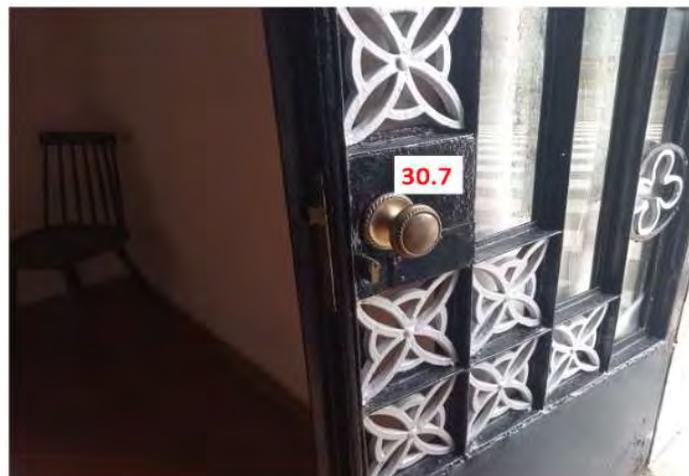
E.30

Estas escaleras carecen de franjas señalizadoras, pasamanos correctos y bandas antideslizantes en los peldaños.

El sistema de accionamiento de la puerta exterior es mediante pomos, que son elementos que no permiten el accionamiento por personas con dificultades en la manipulación.

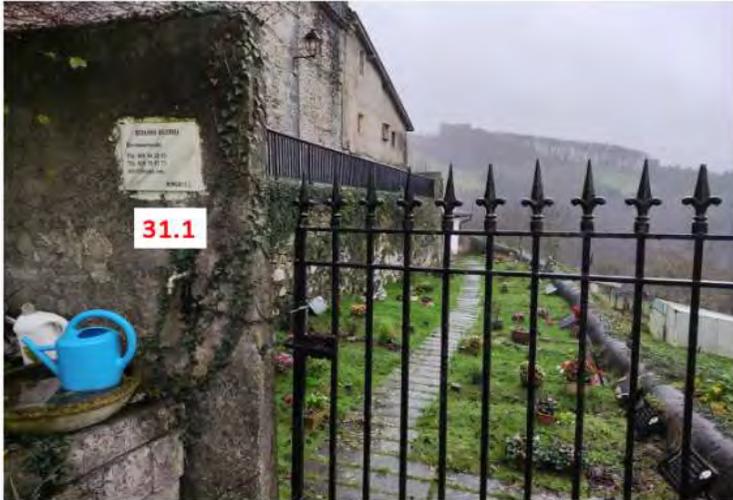
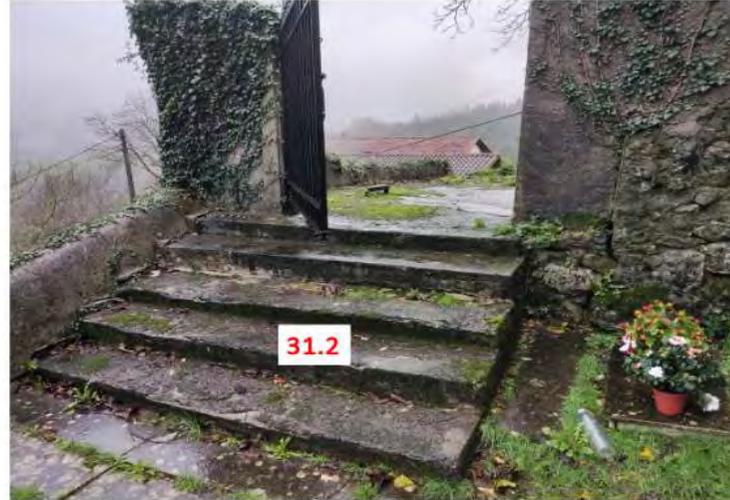
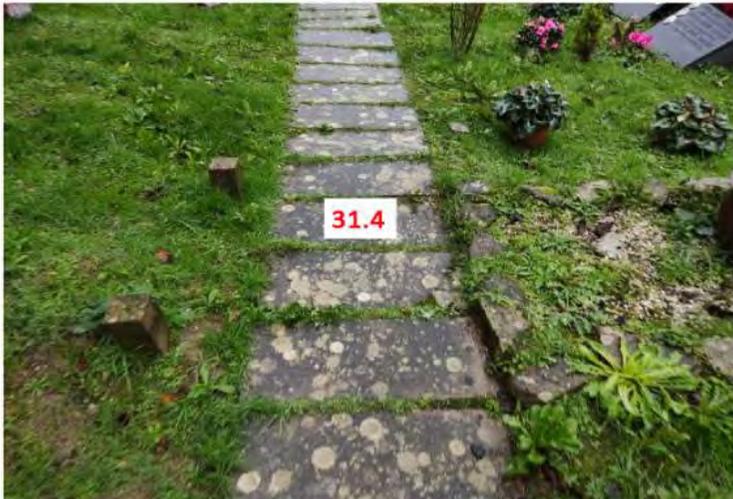
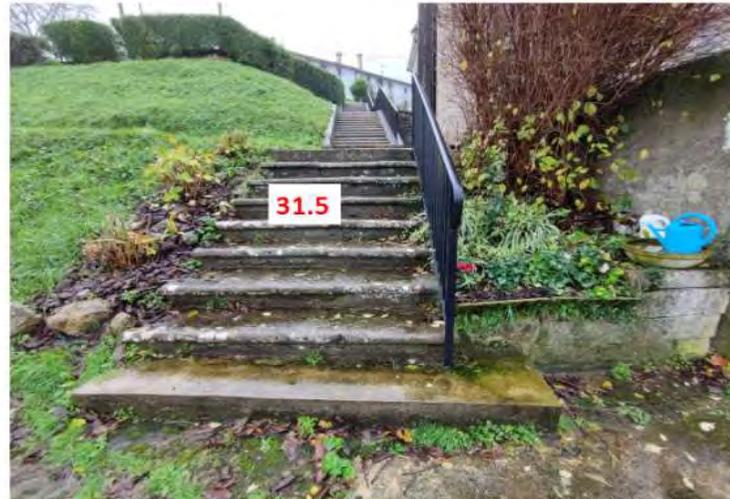
E.31

Ref.	DEBILIDADES, BARRERAS Y LIMITACIONES
P.31.1	Rótulos El edificio no dispone de rótulos adecuados. Faltan un rótulo en el exterior del edificio.
P.31.2	Escaleras exteriores de acceso Para llegar al cementerio hay que salvar un desnivel importante a través de varios tramos de escaleras. Estas escaleras carecen de franjas señalizadoras, pasamanos correctos y bandas antideslizantes en los peldaños.
P.31.3	Escaleras exteriores de acceso (instalación de ascensor) Para llegar a la cota a la que se encuentra el cementerio hay que salvar un desnivel importante a través de varios tramos de escaleras. Se plantea, en esta medida, la instalación de un ascensor para salvar el desnivel.
P.31.4	Pavimento resbaladizo El pavimento que discurre en el interior del cementerio es resbaladizo y poco accesible.

Una vez dentro del cementerio hay dos tramos de escaleras, uno con 5 peldaños y otro con 3 peldaños que carecen de bandas, franjas y pasamanos correctos.

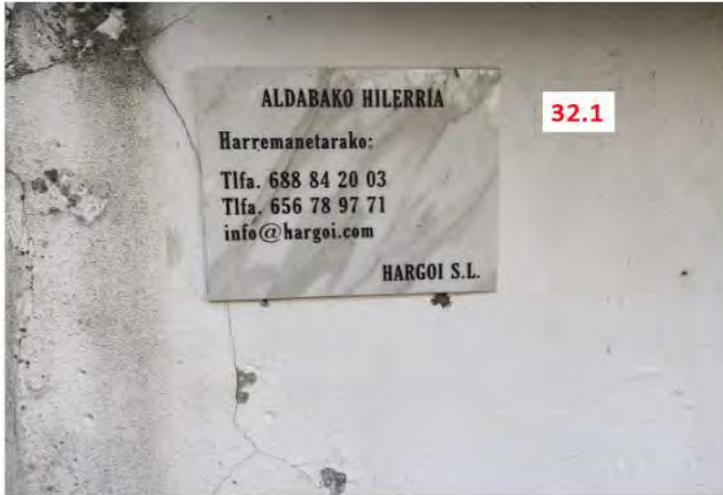
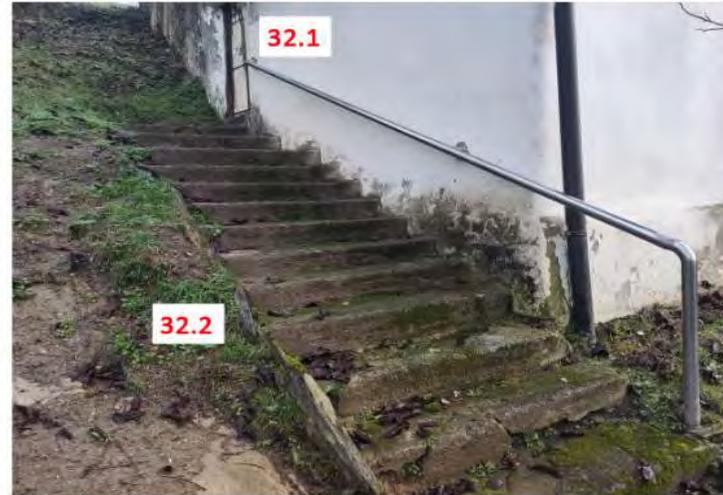
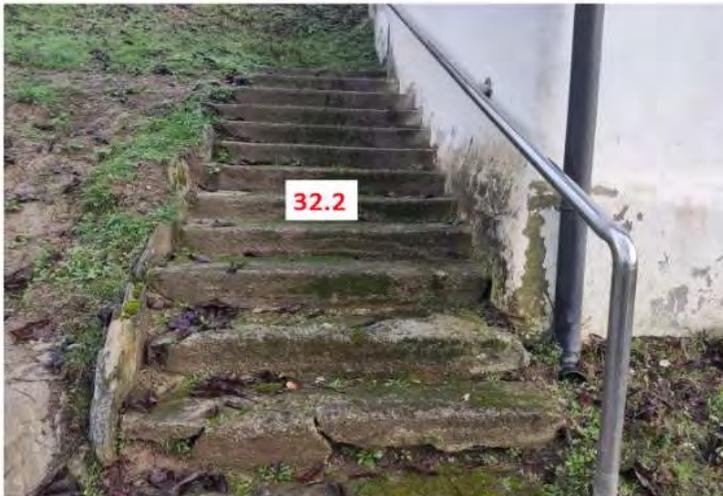
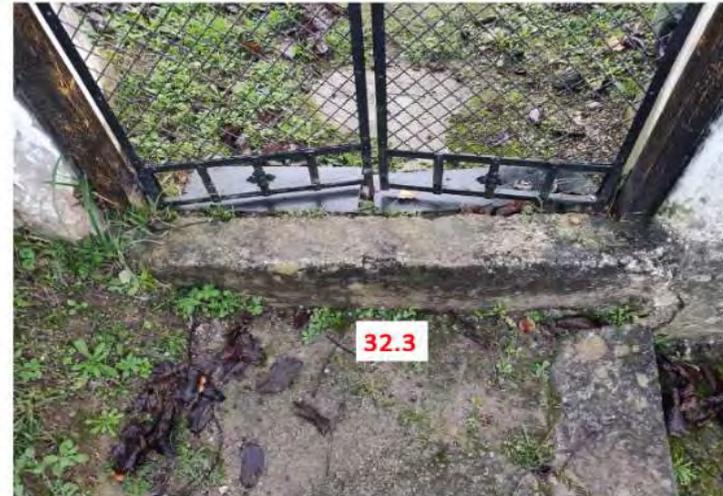
E.32

Ref.	DEBILIDADES, BARRERAS Y LIMITACIONES
P.32.1	Rótulos El edificio no dispone de rótulos adecuados. Faltan un rótulo en el exterior del edificio.
P.32.2	Escaleras exteriores de acceso Para llegar al cementerio hay que salvar un desnivel a través de un tramo de escaleras. Estas escaleras carecen de franjas señalizadoras, pasamanos correctos y bandas antideslizantes en los peldaños.
P.32.3	Escalón de acceso Para acceder al interior del cementerio hay que salvar un escalón aislado en la puerta principal.

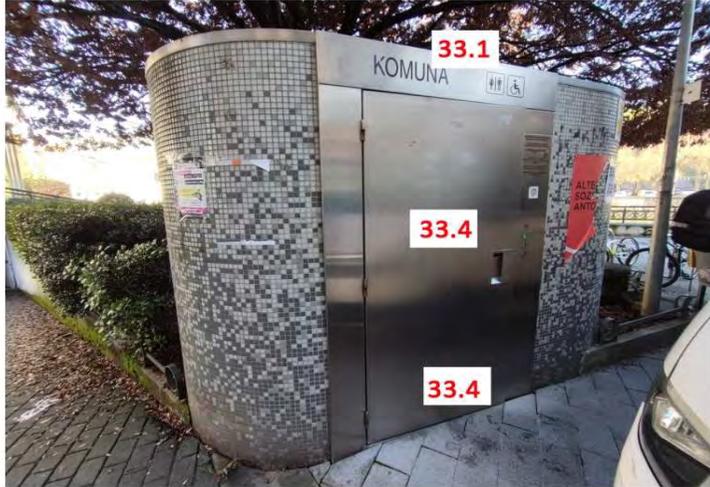
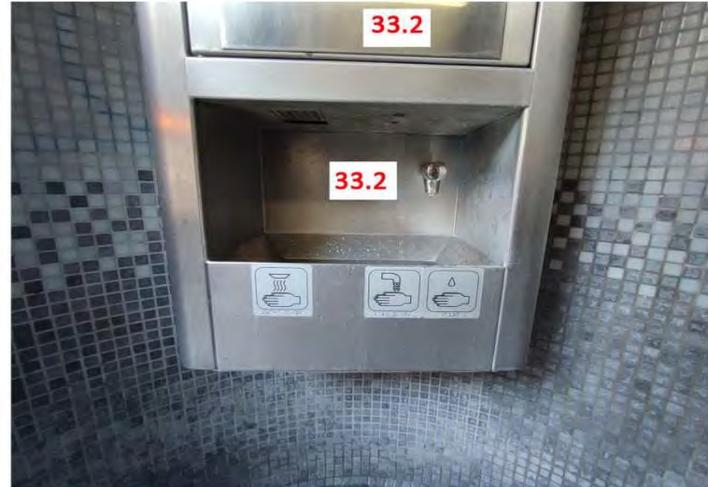
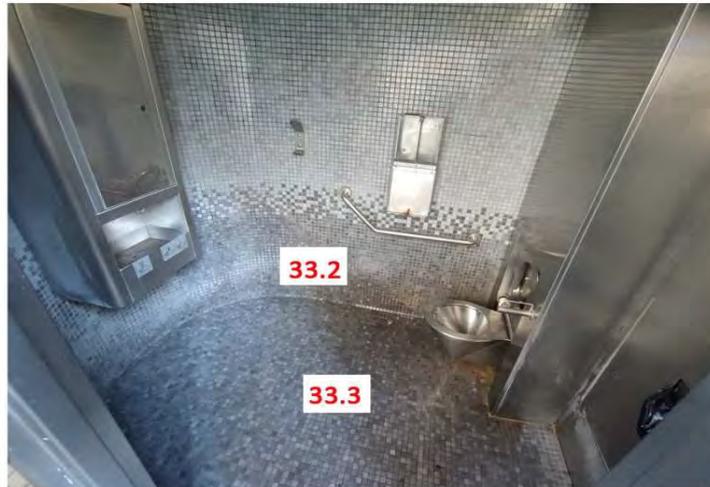
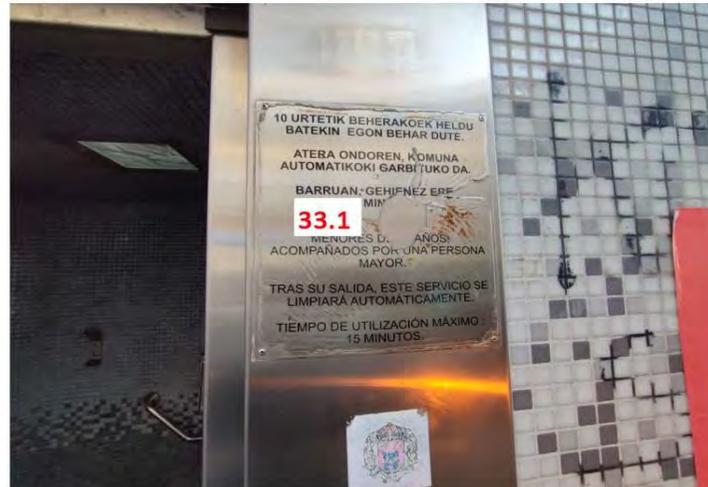
E.33

Ref.	DEBILIDADES, BARRERAS Y LIMITACIONES
P.33.1	Rótulos El edificio no dispone de todos los rótulos adecuados.
P.33.2	Elementos en aseos El aseo no cuenta con espejo basculante, carece de grifo ergonómico y de alarma.
P.33.3	Pavimento El pavimento interior del aseo es resbaladizo.
P.33.4	Puerta de acceso El sistema de apertura de la puerta de acceso no resulta fácilmente utilizable por personas con dificultades en la manipulación.

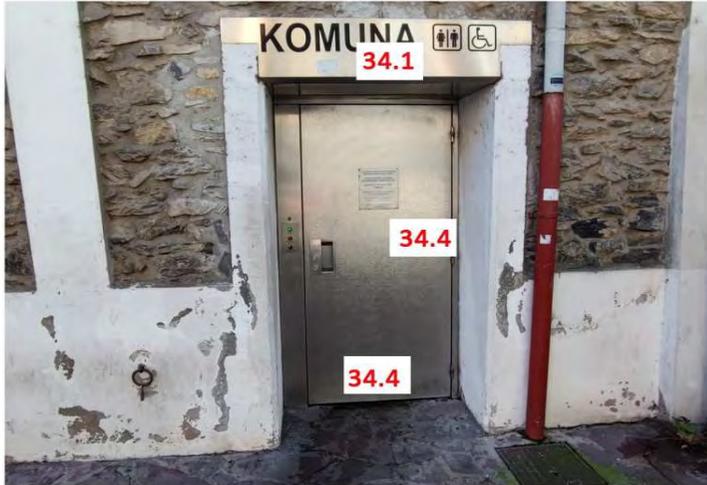
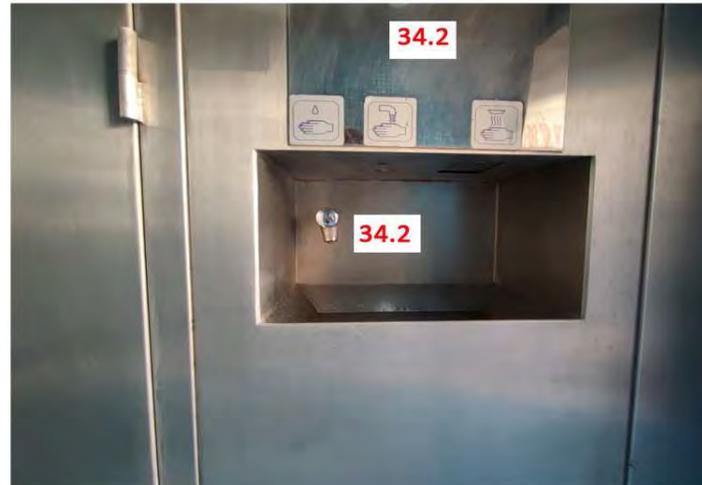
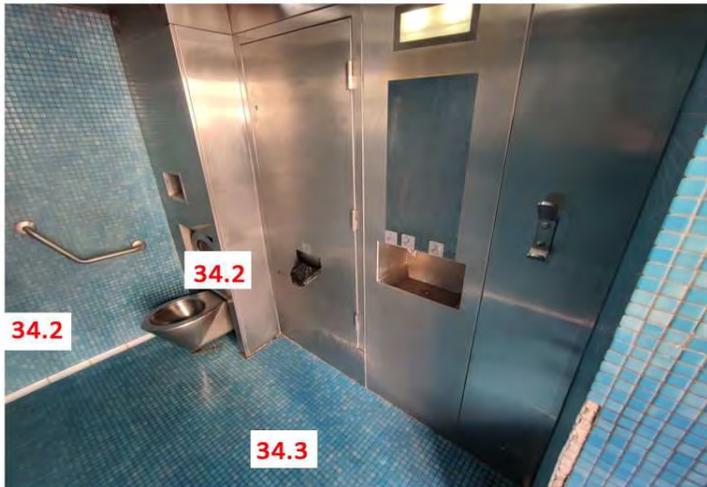
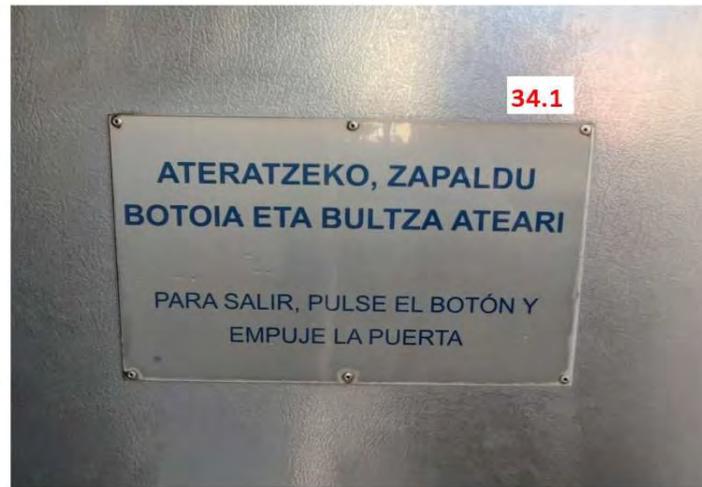
E.34

Ref.	DEBILIDADES, BARRERAS Y LIMITACIONES
P.34.1	Rótulos El edificio no dispone de todos los rótulos adecuados.
P.34.2	Elementos en aseos El aseo no cuenta con espejo basculante, carece de grifo ergonómico y de alarma. Además, únicamente cuenta con una barra de transferencia en el inodoro.
P.34.3	Pavimento El pavimento interior del aseo es resbaladizo.
P.34.4	Puerta de acceso El sistema de apertura de la puerta no resulta fácilmente utilizable por personas con dificultades en la manipulación.

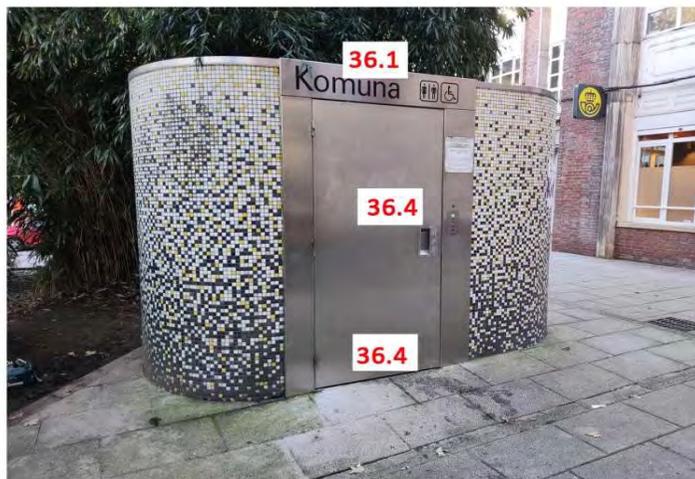
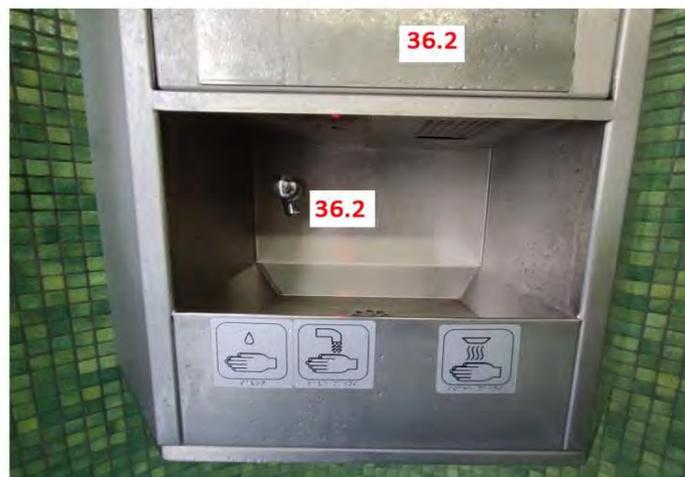
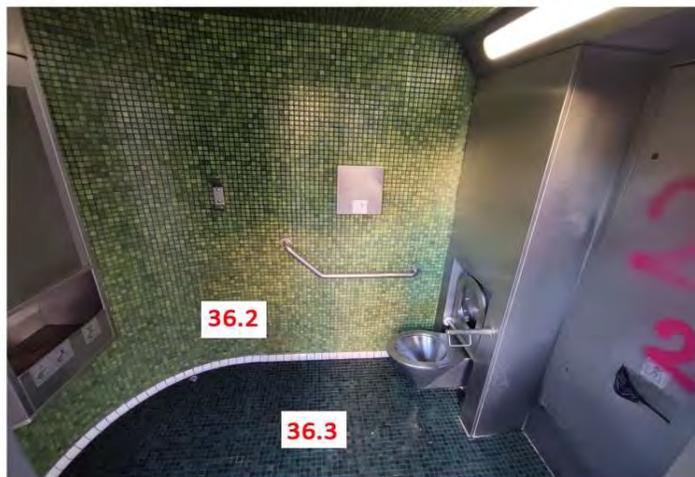
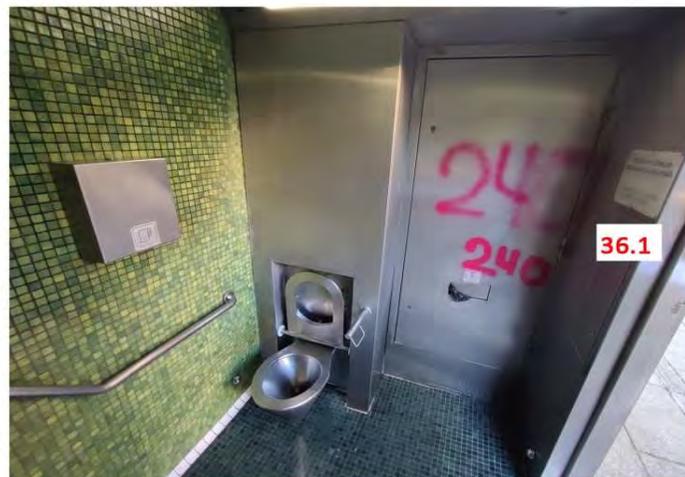
E.36

Ref.	DEBILIDADES, BARRERAS Y LIMITACIONES
P.36.1	Rótulos El edificio no dispone de todos los rótulos adecuados.
P.36.2	Elementos en aseos El aseo no cuenta con espejo basculante, carece de grifo ergonómico y de alarma.
P.36.3	Pavimento El pavimento interior del aseo es resbaladizo.
P.36.4	Puerta de acceso El sistema de apertura de la puerta no resulta fácilmente utilizable por personas con dificultades en la manipulación.

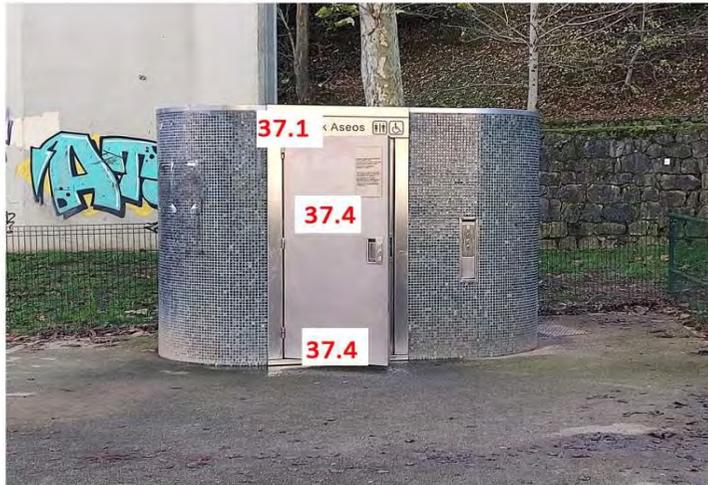
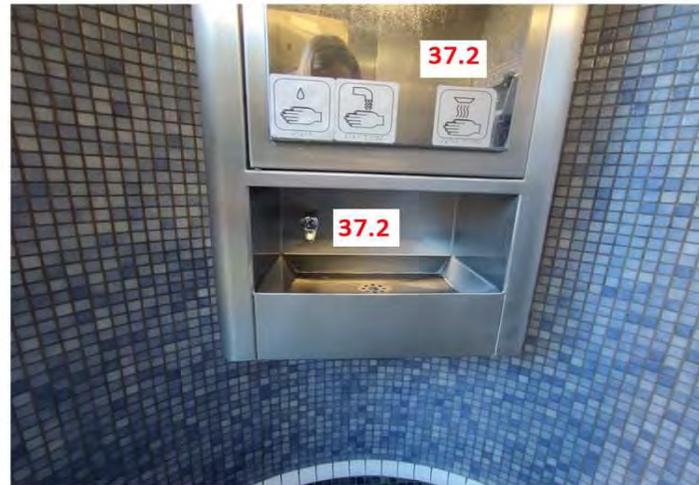
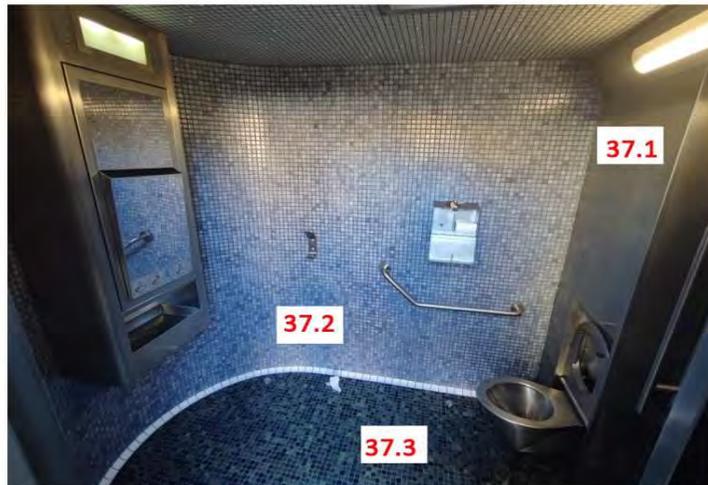
E.37

Ref.	DEBILIDADES, BARRERAS Y LIMITACIONES
P.37.1	Rótulos El edificio no dispone de todos los rótulos adecuados.
P.37.2	Elementos en aseos El aseo no cuenta con espejo basculante, carece de grifo ergonómico y de alarma.
P.37.3	Pavimento El pavimento interior del aseo es resbaladizo.
P.37.4	Puerta de acceso El sistema de apertura de la puerta no resulta fácilmente utilizable por personas con dificultades en la manipulación.

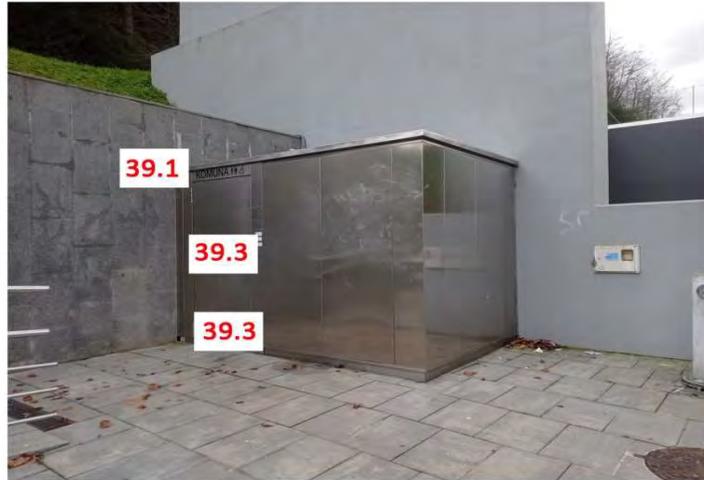
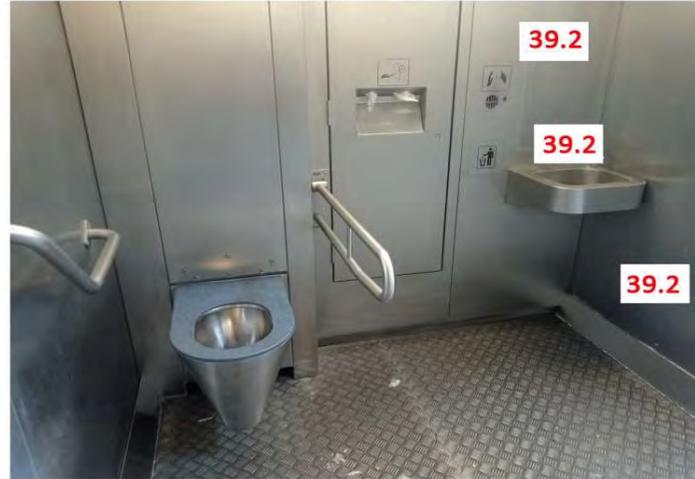
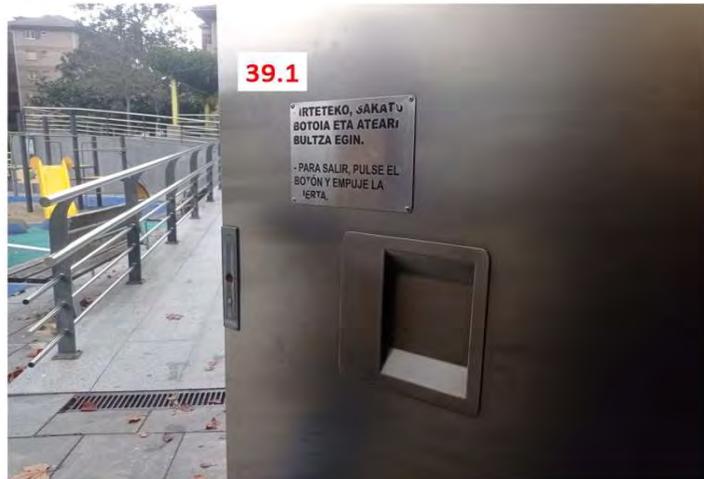
E.39

Ref.	DEBILIDADES, BARRERAS Y LIMITACIONES
P.39.1	Rótulos El edificio no dispone de todos los rótulos adecuados.
P.39.2	Elementos en aseos El aseo no cuenta con espejo basculante, carece de grifo ergonómico y de alarma.
P.39.3	Puerta de acceso El sistema de apertura de la puerta no resulta fácilmente utilizable por personas con dificultades en la manipulación.

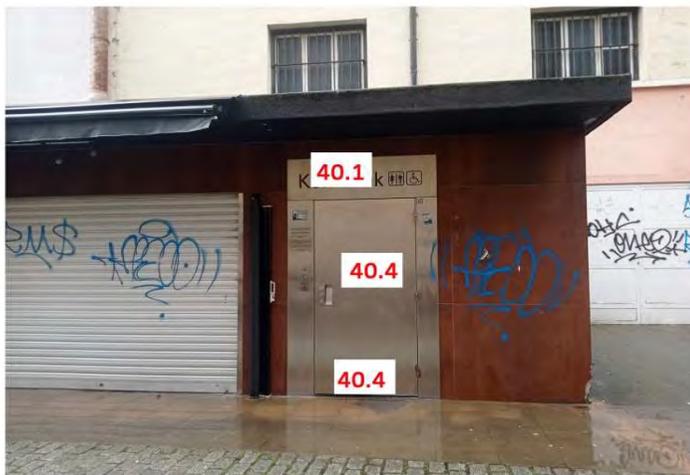
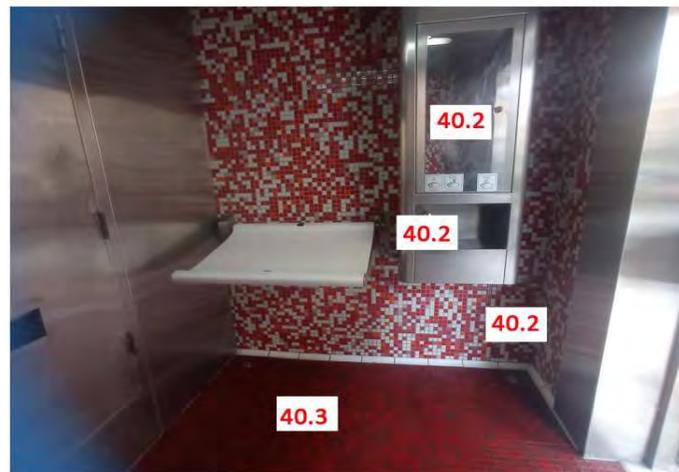
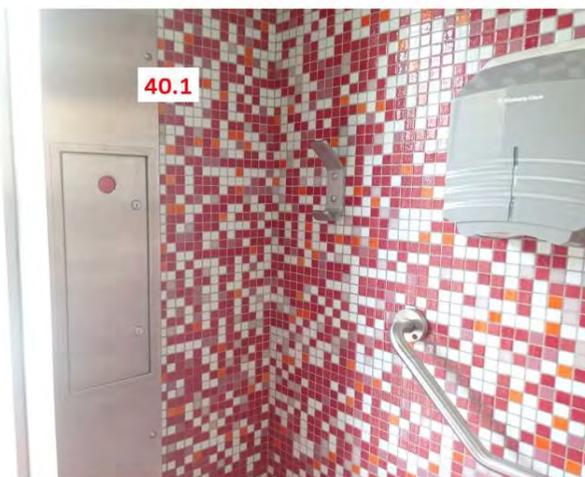
E.40

Ref.	DEBILIDADES, BARRERAS Y LIMITACIONES
P.40.1	Rótulos El edificio no dispone de todos los rótulos adecuados.
P.40.2	Elementos en aseos El aseo no cuenta con espejo basculante, carece de grifo ergonómico y de alarma.
P.40.3	Pavimento El pavimento interior del aseo es resbaladizo.
P.40.4	Puerta de acceso El sistema de apertura de la puerta no resulta fácilmente utilizable por personas con dificultades en la manipulación.
