VILLA PEPITA

FITXA ZB. Nº FICHA: 12

**IDENTIFIKAZIOA IDENTIFICACIÓN**

2025H1090001-Katalogoan sartuko EZ direnen fitxak/Katalogoan sartuko EZ direnen fitxak

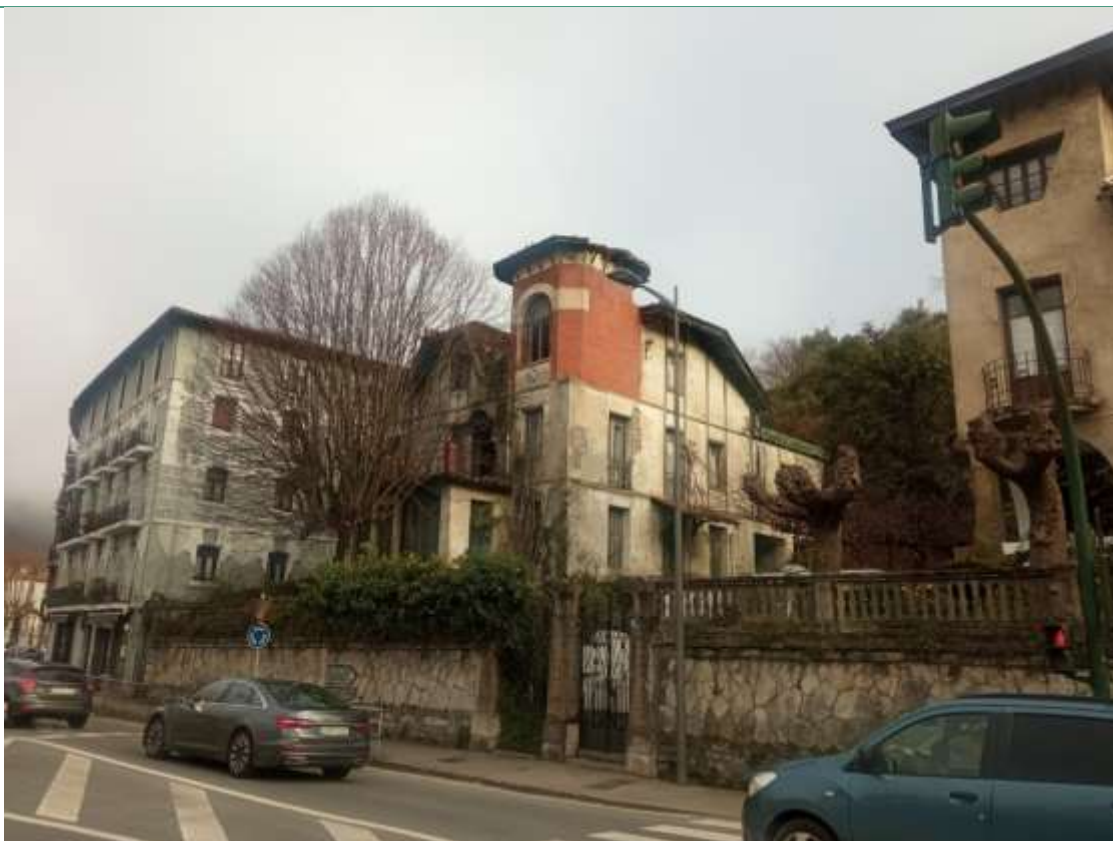
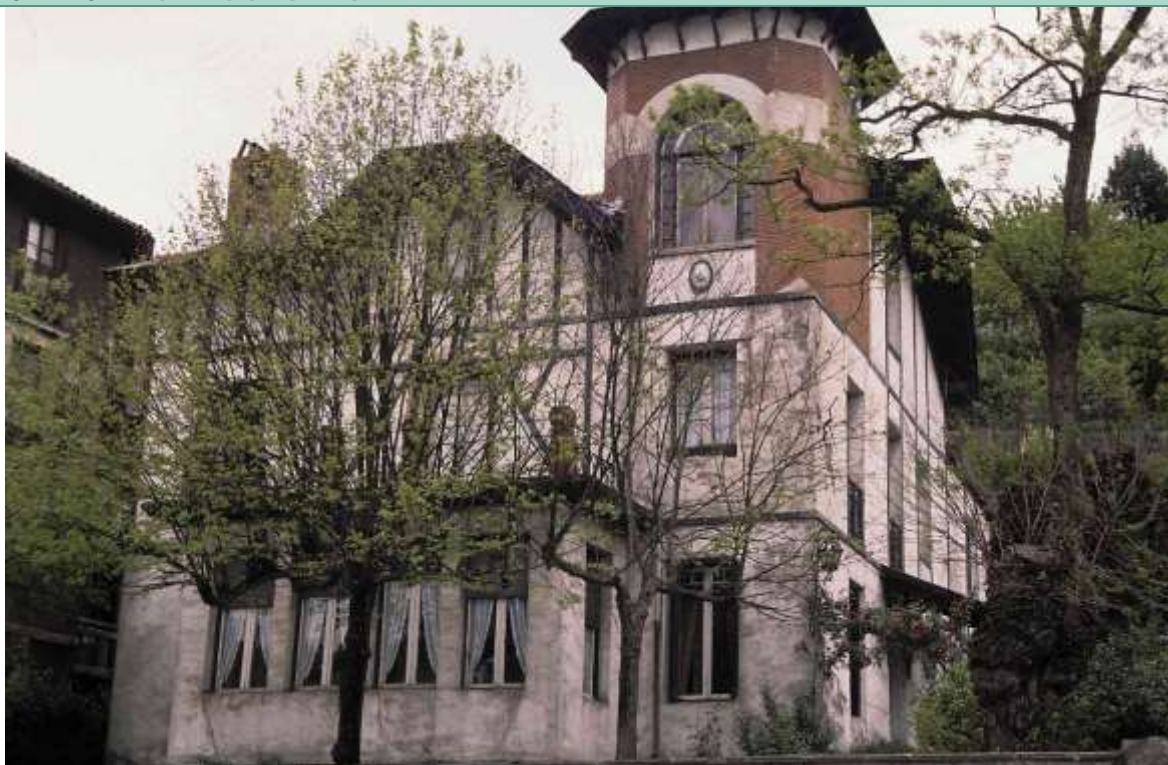
02. Ikuspegi orokorra Vista general

03. Ikuspegi orokorra Vista general

Edificación residencial de carácter unifamiliar, actualmente deshabitada y en estado de abandono (hundimiento parcial de la cubierta). Obra ejecutada con un muro de mampostería posteriormente revocada (queda a la vista en diferentes desconchados). Presenta una composición muy armónica y regular, sin apenas alteraciones de relevancia. El estado de conservación del mismo es deficiente, especialmente en la cubierta dañada por hundimiento, ha perdido una de las chimeneas (la más decorada) en la fachada N. El edificio está organizado en un cuerpo principal al que se le han adosado dos cuerpos ejecutados también en época original, organizándose en planta baja, un piso en altura y bajo cubierta (med. aprox. 16,00 m por 11,50 m). Con 195,00 m<sup>2</sup> por planta y 618,00 m<sup>2</sup> de jardín es la Villa de mayor tamaño de las tres que forman el conjunto de villas de la calle Ibarralde. Al O cuenta con un cuerpo añadido en planta baja que a su vez sirve de terraza a la primera planta. Y el cuerpo añadido hacia el E cuenta con dos plantas y una cubierta plana a modo de terraza en la tercera (bajocubierta).

El conjunto se dispone en una cota elevada respecto a la carretera, dominando la misma, en una especie de plataforma sobre el terreno con objeto de suavizar la pendiente natural del terreno. La parcela se encuentra rodeada por un muro perimetral que lo separa de las edificaciones adyacentes (Villa Jesusa y edificio de Santa Klara, 9). Muro forrado en la parte inferior por un placado de lajas que se dispone sobre un muro de mampostería no concertada rematado en su parte superior con una balastrada de hormigón industrial donde alternan pilares de planta rectangular y balaustres o fustes moldeados con formas geométricas que sustentan un remate de forma semiesférica también moldurado. Destacan los pilares del acceso peatonal desde la carretera ejecutados con sillares de arenisca decorados con diversas manifestaciones ornamentales de gusto modernista y donde arranca la escalinata que salva el acusado desnivel respecto al acceso. Este acceso se encuentra cerrado por una verja de dos hojas de rejería de forja artística de decoración asimismo modernista. El pilar derecho es compartido con el acceso de la edificación adyacente (Villa Jesusa, Ibarralde kalea, 3).

La fachada principal se abre en el lienzo S del edificio (frente al lateral de Villa Jesusa), presentando una composición muy armónica con tres órdenes verticales de vanos. En planta baja se dispone el acceso en la parte central del cuerpo principal, al que se accede a través de varios escalones, conformado por un sencillo vano adintelado. Está protegido por un pequeño porche formado por una tejavana a un agua apeada sobre jabalcones de madera pintada. A ambos lados dispone de sendos ventanales también adintelados que rasgan verticalmente el muro. En el cuerpo anexo oriental dispone de dos vanos adintelados de grandes proporciones, a modo de acceso a un garaje o almacén. La planta primera y la bajo cubierta disponen de falso entramado en relieve pintado con formas muy sencillas rectangulares, y entre cuyos tramos se abren los distintos vanos (tres en planta primera y uno sólo en la bajo cubierta centrado). Todos ellos son asimismo adintelados y con una traza rasgando verticalmente el lienzo. Los dos más al O se abren a modo de vanos abalconados sin vuelo, con un cierre o baranda de madera en su parte inferior (posterior a su construcción), mientras el más al E carece de esa apertura. En el cuerpo anexo oriental se abre otro vano también entre los tramos del entramado, idéntico a los ya descritos. El vano de la planta bajo cubierta también es adintelado e idéntico a los de la planta inferior (ventana). En la esquina SO destaca la presencia de un torreón con un importante desarrollo en altura que presenta una planta cuadrangular con las esquinas achaflanadas. Este torreón presenta un paramento diferenciado de ladrillo que en este lienzo aparece liso. Sobre el mismo se eleva la cubierta independiente de forma octogonal con un amplio vuelo que se apea sobre una serie de jabalcones de madera (en deficiente estado de conservación). En esta planta en la parte superior del cuerpo anexo E se abre un amplio balcón aterrazado con solera de hormigón y cerrado perimetralmente con un muro de bloques zarpeado exteriormente.

La fachada lateral O se abre a la carretera y es la más singular del edificio por ser la observable desde el exterior. Presenta un esquema también muy sencillo y armónico, si bien dotado de un gran dinamismo por la presencia de diversos cuerpos que presentan formas y cubiertas diferenciadas a distintos niveles. El enlucido de su paramento se encuentra en muy deficiente estado de conservación. Contra esta fachada a nivel de planta baja se dispone adosado un cuerpo anexo de planta rectangular (original) dispuesto en su parte central. En éste en planta baja se abren un total de seis vanos (uno en cada lateral y cuatro en el lienzo O) a modo de un amplio mirador, todos de traza sencilla, adintelados y dispuestos verticalmente., muy similares a los que se abren el cuerpo principal del edificio, uno a cada lado de este anexo. Sobre este cuerpo se abre un balcón aterrazado de idénticas proporciones, cerrado con una barandilla metálica de rejería de forja artística decorada con motivos modernistas y que se dispone entre una serie de pilastras ejecutadas en ladrillo. En la planta primera y la bajocubierta se dispone un falso entramado en relieve pintado (muy descascarillado) con formas muy sencillas rectangulares y entre cuyos tramos se abren los distintos vanos (tres en planta primera y uno sólo en la bajo cubierta). El central de la planta primera se abre al ya descrito balcón, y en la actualidad se encuentra en muy deficiente estado tras el desplome de una de sus jambas, mientras que los situados a ambos lados del mismo presentan un sencillo relieve apenas resaltado en su parte superior a imitación de sillera (en deficiente estado de conservación). Finalmente, el vano de la bajo cubierta se abre también entre los tramos y es adintelado, abriéndose en una especie de mansarda sobresaliente cuya cubierta rompe la línea de la cubierta. Mucho más interesante es el lienzo correspondiente al torreón, en cuya planta superior, sobre la fábrica de ladrillo, se abre un gran vano centrado en forma de arco de medio punto que ocupa casi todo el paño. En la parte superior, a modo de dintel, dispone un placado liso de cemento de coloración amarillento que se prolonga por los chaflanes laterales, y que contrasta cromáticamente con la fábrica de ladrillo circundante. Un placado liso similar al que se dispone en la zona del antepecho inferior, y en cuya parte central se dispone una gran placa metálica con una imagen de cristo redentor. El vano está cerrado por un gran ventanal adintelado de estructura de madera y cristal (en parte perdido) sobre el que se dispone un arco que presenta diversos motivos decorativos modernistas.

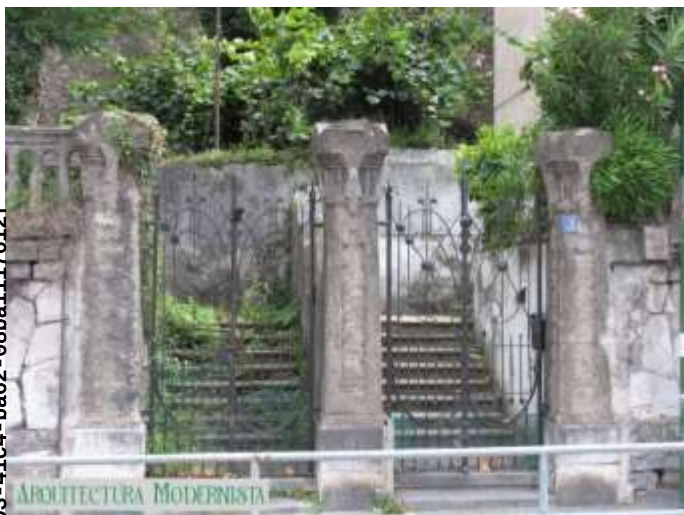
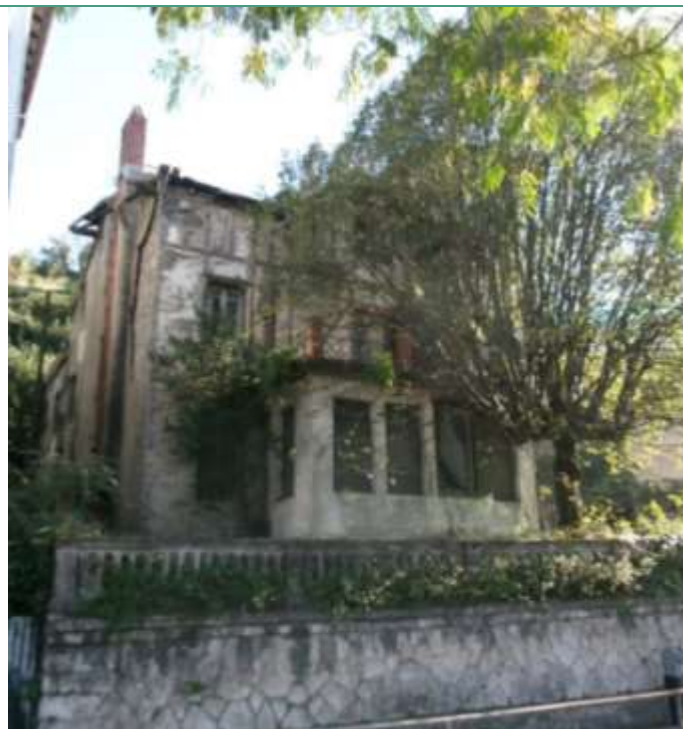
04. Xehetasunak Detalle

05. Xehetasunak Detalle

La fachada N, la que se abre al edificio de Santa Klara 9, es la más sencilla, careciendo de vano alguno. Cuenta con una chimenea adosada de fábrica de ladrillo sencillo. Ha perdido una segunda chimenea más elaborada de fábrica de ladrillo con relieve que se encontraba junto a la anterior. Su enlucido se encuentra en un estado muy deteriorado, con múltiples desprendimientos y desconchados.

La estructura portante interior es de madera. En la planta baja se concentran las estancias familiares principales (cocina, comedor, sala y despacho y escalera de acceso que se dispone justo el acceso) y en la superior las residenciales (habitaciones y salas).

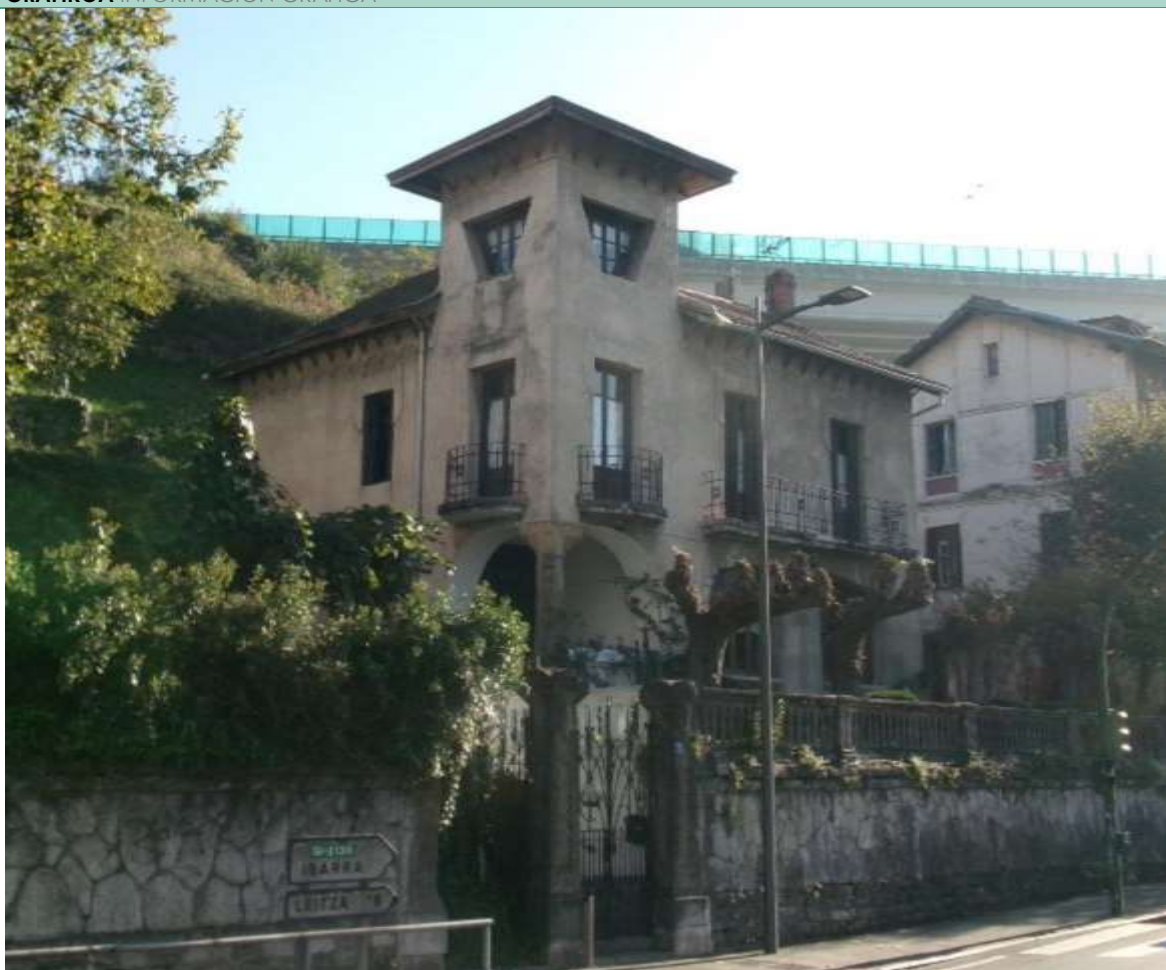
03. Ikuspegi orokorra Vista general

Edificación residencial de carácter unifamiliar. Presenta una composición muy armónica y regular, sin apenas alteraciones de relevancia. Aunque el proyecto original contaba con una pequeña torre con cubierta independiente, pero sin la segunda planta existente actualmente. El edificio está organizado por un cuerpo prismático principal con una pequeña torre con dos plantas en su extremo NO. Actualmente la cubierta se resuelve a tres aguas y la torre con una cubierta independiente a cuatro aguas. El edificio se organiza en planta baja, un piso en altura y bajo cubierta (med. aprox. 11,00 m por 10,00 m). La estructura portante interior es de madera.

El conjunto se dispone en una cota elevada respecto a la carretera, dominando la misma, en una especie de plataforma con objeto de suavizar la pendiente natural del terreno. La parcela se encuentra rodeada por un muro perimetral que lo separa de las edificaciones adyacentes (Villa María y Villa Pepita). Muro de sillería en la parte inferior sobre el que se ha dispuesto otro forrado con un placado de lajas y rematado en su parte superior con una balaustrada de hormigón industrial donde alternan pilares de planta rectangular y balaustres o fustes moldeados con formas geométricas que sustentan un remate de forma semiesférica también moldurado. Destacan los pilares del acceso peatonal desde la carretera ejecutados con sillares de arenisca decorados con diversas manifestaciones ornamentales de gusto modernista, y donde arranca la escalinata que salva el acusado desnivel respecto al acceso. Este acceso se encuentra cerrado por una verja de dos aguas de rejería de forja artística de decoración asimismo modernista. El pilar izquierdo es compartido con el acceso de la edificación adyacente (Villa Pepita, Ibarralde kalea, 1).

La fachada principal se abre en el lienzo O. El acceso se dispone en el extremo NO abierto en un amplio porche con sendos arcos descentrados que se apean en una única columna de base cuadrada y forma troncocónica que se va adelgazando paulatinamente. Sus fustes aparecen decorados con sencillos motivos de traza modernista. En Planta Baja presenta dos únicos vanos de grandes proporciones conformados por un arco disimétrico con los puntos de apoyo (salmeres) a diferente cota formando en la línea entre ambos un único arco rebajado de grandes dimensiones y separados por una gran columna en la parte central. Los salmeres aparecen decorados con una serie de sencillos modillones moldurados. Esta columna aparece decorada en su parte superior por un motivo geométrico en relieve de gusto modernista con un gran ovalo central atravesado verticalmente por tres grandes flechas con doble cabeza apuntada, siendo la central de mayor desarrollo longitudinal. En planta primera cuenta con tres vanos, todos ellos adintelados, abriéndose el más septentrional a un balcón de forma semicircular individual y los otros dos a un único balcón de forma rectangular. Ambos presentan una repisa de hormigón de escaso desarrollo y se encuentran dotados con unas sencillas barandillas de rejería metálica artística de gusto modernista. Estos vanos se encuentran decorados en su parte superior con un sencillo relieve de escaso volumen a imitación de sillería. Bajo el alero, presenta una sencilla imposta lisa que recorre todo este cuerpo principal dotado en su parte inferior de una serie de dientes curvos a imitación de modillones, coincidente con las riostras o tornapuntas del vuelo del alero. En la esquina NO se dispone sobresaliendo de una manera destacada en altura sobre la cumbrera de la cubierta un torreón de planta cuadrada dotado de una cubierta a cuatro aguas, justo encima del vano de acceso. En su paño central se abre un único vano de grandes proporciones con forma de trapecio invertido que le aporta un cierto grado de modernidad. Bajo el alero cuenta con una sencilla imposta lisa sin decoración sobre la que se apoyan las tornapuntas del vuelo del alero.

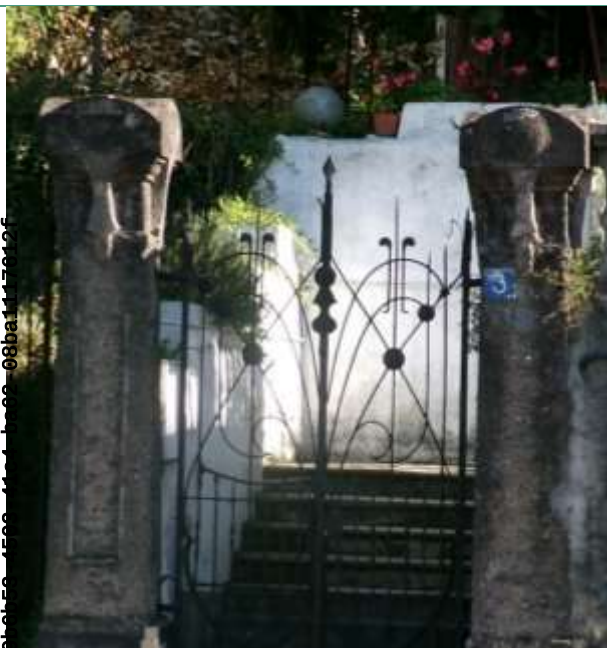
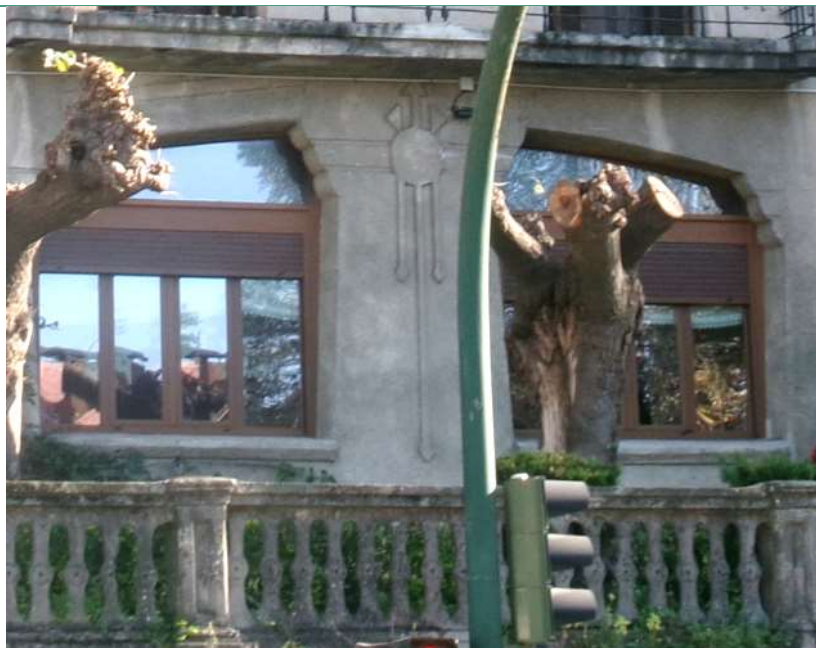
04. Xehetasunak Detalle

05. Xehetasunak Detalle

La fachada S presenta un esquema muy sencillo y armónico, con una traza bastante hermética. En planta baja dispone en su extremo SE de un cuerpo anexo de planta rectangular dotado de un vano en los lienzos laterales y dos en el lienzo meridional. Todos ellos son adintelados y dispuestos de una forma apaisada, carentes de motivo decorativo alguno. Sobre ese cuerpo, en planta primera, se dispone un balcón con un cierre mediante una barandilla de hormigón con los balaustres moldurados. A este balcón se abre un único vano que presenta los mismos motivos decorativos que los de la fachada principal. En la planta bajo cubierta dispone de un único vano dispuesto centrado bajo la cumbrera con idénticos motivos decorativos.

La fachada N repite globalmente el esquema ya observado en el otro extremo del edificio, con un esquema muy sencillo y armónico, con una traza bastante hermética. Presenta dos únicos ejes de vanos. El abierto en el cuerpo principal acusadamente descentrado hacia el O y el situado sobre el porche de acceso abierto a un balcón de forma semicircular (idéntico al de la fachada principal). Ambos vanos son adintelados y se encuentran decorados con relieve de escaso desarrollo dispuesto en la parte superior a imitación de sillería. El referido balcón presenta una repisa de hormigón de escaso desarrollo y se encuentra dotado con una sencilla barandilla de rejería metálica artística de gusto modernista. Bajo el alero, presenta una misma imposta que en la fachada principal. En el torreón sobresaliente se abre un único vano de grandes proporciones con forma de trapecio invertido idéntico al de la fachada principal, así como la imposta lisa sin decoración bajo el alero, sobre la que se apoyan las tornapuntas del vuelo del alero.

La cubierta, a tres aguas, es muy regular. Cuenta en extremo S con una chimenea de ladrillo industrial y planta cuadrada, con diversas piezas de ladrillos sobresalientes como único recurso decorativo (sobre ella se ha dispuesto la antena). Igualmente, en el extremo SE presenta una especie de veleta metálica. La traza del actual torreón es fruto de una reforma tardía remodelando completamente la obra ejecutada en 1908 (como se observa en las fotografías antiguas), y la cual tampoco coincide con la inicialmente proyectada.

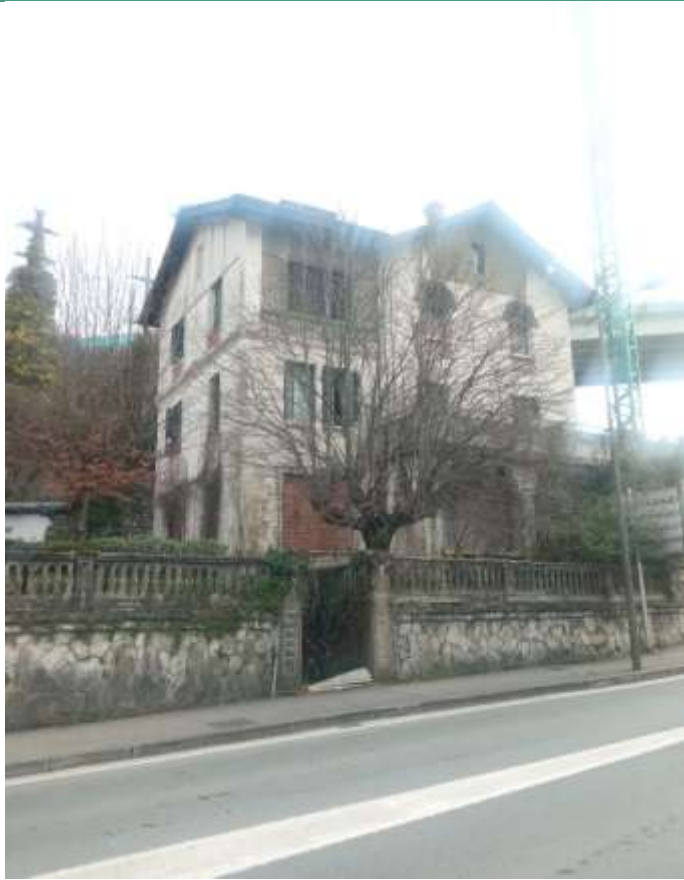
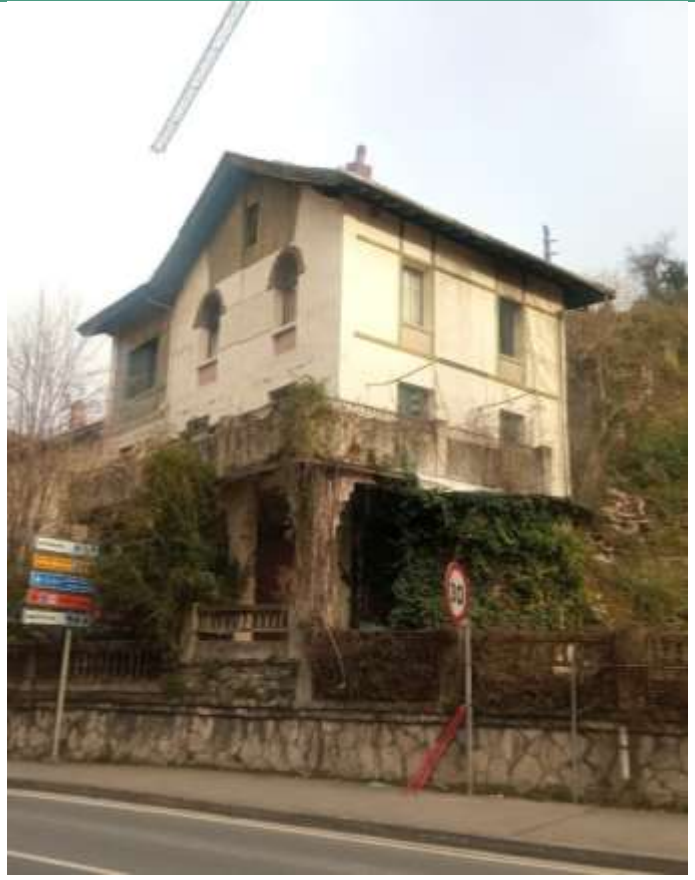
04. Ikuspegi orokorra Vista general

05. Ikuspegi orokorra Vista general

Edificación residencial de carácter unifamiliar. Presenta una composición muy armónica y regular. Su registro se ha visto dificultado por la densa vegetación que la oculta casi totalmente, y por estar la misma cerrada y deshabitada. El edificio está organizado en dos cuerpos anexos con una planta en forma de "L" con los brazos muy poco desarrollados, dotado cada uno de su propia cubierta a dos aguas, organizándose en planta baja, dos pisos en altura y bajo cubierta (med. aprox. 12,00 m por 8,00 m). El conjunto se dispone en una cota elevada respecto a la carretera, dominando la misma, en una especie de plataforma con objeto de suavizar la pendiente natural del terreno. La parcela se encuentra rodeada por un muro perimetral que la separa de las edificaciones adyacentes (antigua Clínica de San Cosme y San Damián -demolida en 2021- y Villa Jesusa). Muro de sillería en la parte inferior sobre el que se ha dispuesto otro forrado con un placado de lajas y rematado en su parte superior con una balaustrada de hormigón industrial donde alternan pilares de planta rectangular y balaustres o fustes moldeados con formas geométricas que sustentan un remate de forma semiesférica también moldurado. Destacan los pilares del acceso peatonal desde la carretera ejecutados con sillares de arenisca decorados con diversas manifestaciones ornamentales de gusto modernista, y donde arranca la escalinata que salva el acusado desnivel respecto al acceso.

La fachada principal se abre en el lienzo O del edificio. El acceso se dispone en el extremo SO abierto en un amplio porche formado bajo la balconada de la planta primera, el cual se apoya en tres columnas de sección rectangular cuya parte superior se presenta decorada con una especie de pirámide truncada escalonada de gusto modernista. En planta baja los vanos son todos adintelados y presentan grandes proporciones (en la actualidad sellados con muros de ladrillo y mallazo). Se encuentran decorados en su parte superior con una serie de sencillos relieves de escaso volumen a imitación de sillería. En planta primera todos los vanos (dos en el cuerpo N y otros dos en el S) son también adintelados, rasgando verticalmente la fachada, abriéndose los de la mitad meridional al antes referido balcón de grandes proporciones. Un balcón de planta rectangular cerrado con un murete ciego de hormigón y rematado por una sencilla rejilla metálica con formas en zigzag de escaso valor que presenta una serie de prismáticos pilares de planta cuadrada sin decoración alguna. Todos los vanos de esta planta presentan una decoración similar con unos sencillos relieves de reducido volumen tanto en su parte superior como en la inferior (esta última con una imitación a balaustrada). El forjado entre ambas plantas (primera y segunda) está delimitado por una imposta en relieve moldurada, que se prolonga por la fachada N. En planta segunda los vanos del cuerpo N (dos) son adintelados y se enmarcan dentro de los huecos de un falso entramado pintado con formas rectangulares en relieve rellenos de una imitación de sillares presentando todo ello una coloración muy oscura que contrasta con la de las plantas inferiores (fruto de una reforma tardía). Por su parte, los del cuerpo S (dos) están dotados de un arco medio punto con una serie de sillares en relieve de coloración contrastada con el paramento de la fachada y que en la parte inferior disponen de una especie de antepecho liso rehundido que recuerda una balconada también de diferente coloración. Ambos vanos se encuentran unidos por una amplia banda delimitada por sendas cenefas en la parte superior e inferior color oscuro y un tratamiento interior de corte rugoso y diferente coloración. En la planta baja cubierta dispone de un único vano en el cuerpo meridional, centrado bajo la cumbre, adintelado y de reducidas proporciones que rasga verticalmente el hastial. Este vano se enmarca dentro de un paño perfectamente diferenciado formado por un falso entramado relleno con una imitación de regulares bloques de piedra de una coloración muy oscura y contrastada con la de la fachada. Aspectos todos estos que le proporcionan un singular y particular contraste cromático de un gran valor estético-ornamental.

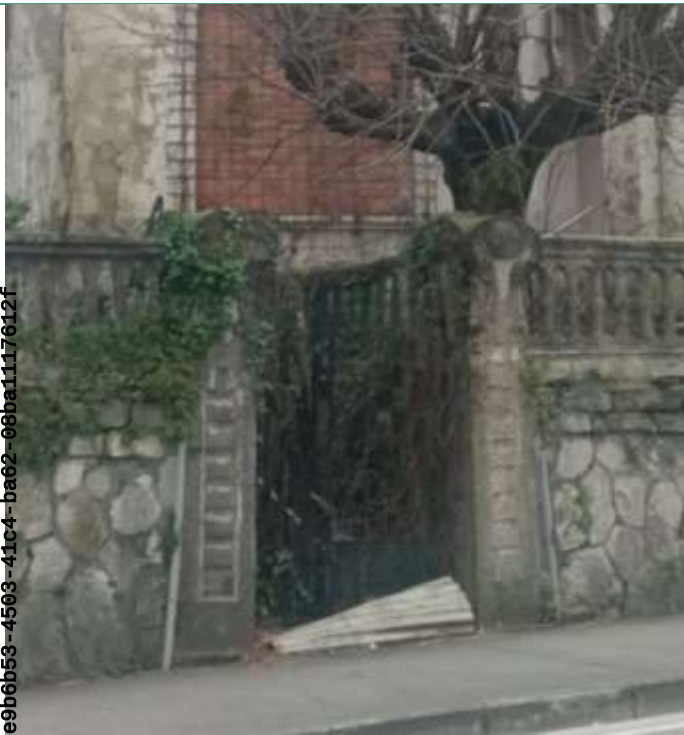
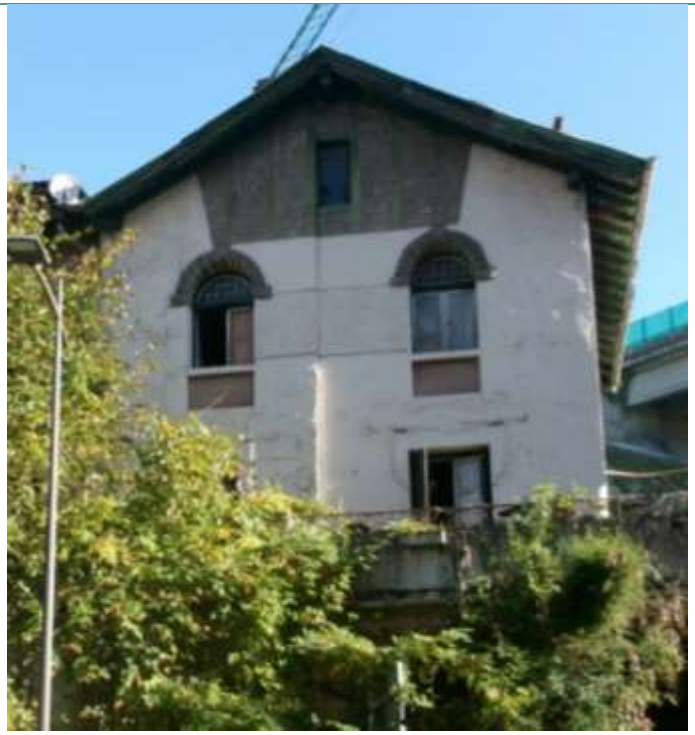
06. Xehetasunak Detalle

07. Xehetasunak Detalle

La fachada S presenta un esquema muy sencillo y armónico. En planta baja dispone en su extremo SE de un cuerpo anexo de planta aproximadamente semicircular adosado al cuerpo principal y dotado de cubierta plana, de funcionalidad desconocida por encontrarse casi totalmente oculto por la vegetación. En Planta primera dispone de dos únicos vanos, adintelados, que se abren al cuerpo del antes descrito balcón que ocupa las 2/3 parte de la fachada. Ambos vanos presentan una decoración similar a los de la de la fachada principal (sencillo relieve). En la planta primera los vanos se enmarcan dentro de un falso entramado en relieve pintado para contrastar con el paramento general. Ambos son adintelados y en la parte inferior presentan una especie de antepecho liso rehundido que recuerda una balconada también de diferente coloración. La fachada N repite globalmente el esquema ya observado con dos ejes verticales de vanos con dos vanos por planta, todos ellos adintelados que rasgan verticalmente la fachada y decorados con un sencillo relieve a imitación de sillares en su parte superior. En la planta bajo cubierta dispone de un solo vano centrado bajo la cumbre y de proporciones más reducidas. El forjado de las plantas primera y segunda está separado por la antes referida imposta. La planta bajo cubierta dispone de un falso entramado de madera pintado similar al ya observado en el resto del edificio.

La cubierta, a dos aguas, es muy regular. Presenta en su extremo meridional una chimenea sobresaliente de ladrillo industrial y planta cuadrada, con diversas líneas de ladrillos sobresalientes como único recurso decorativo. En la actualidad presenta un ligero desplome que podía amenazar su estabilidad. En el cuerpo N dispone en su parte central de una pequeña mansarda sobresaliente con cubierta a un agua. Igualmente, en el extremo SE presenta una especie de veleta metálica. La estructura portante interior es de madera. En la planta baja se concentran las estancias familiares principales (cocina, comedor, sala y despacho y escalera de acceso) y en la dos siguientes las residenciales (habitaciones y salas).
